船舶事故調査報告書

令和6年4月24日
運輸安全委員会（海事専門部会）議決

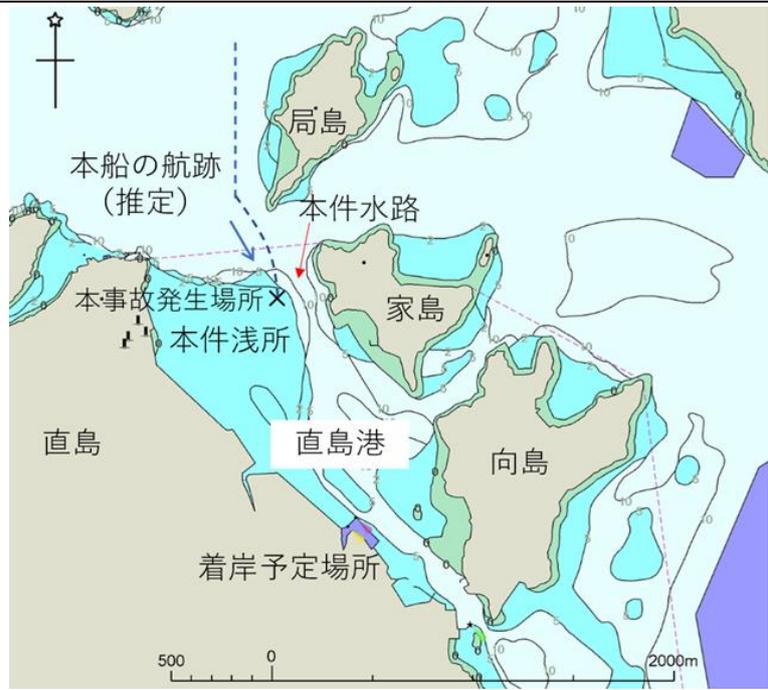
図1 本船の航跡（推定）及び着岸予定場所等

船長は、本件水路中央付近にある生け簀と本件浅所との間の幅約20～30mの可航水域を航行しようと思い、本件水路北口付近の西側を航行していたところ、本船が家島北方の局島南西方沖を過ぎ、局島と家島の間から強い潮流を受け始め、右舷方（南西方）に圧流され、本件浅所に乗り揚げた。

本船は、局島と家島の間から直島港北部に約1kn以上の南西流がある状況下、船長が、入港進路上の直島港北部周辺の潮流が弱くなっていると思い、潮待ちを止めて直島港北方沖から本件水路西側の可航水域に向かったことから、本件水路北口付近の西側を約3～4knの速力で南南東進中、潮流によって右舷方に圧流され、本件浅所に乗り揚げたものと考えられる。

原因	本事故は、本船が、局島と家島の間から直島港北部に約 1 kn 以上の南西流がある状況下、船長が、入港進路上の直島港北部周辺の潮流が弱くなっていると思い、潮待ちを止めて直島港北方沖から本件水路西側の可航水域に向かったため、本件水路北口付近の西側を約 3 ～ 4 kn の速力で南南東進中、潮流によって右舷方に圧流され、本件浅所に乗り揚げたものと考えられる。
再発防止策	今後の同種事故等の再発防止に役立つ事項として、次のことが考えられる。 <ul style="list-style-type: none">・ 船長は、可航水域の狭い水路を低速で航行する際、一定の横方向の潮流を受ける場合には、圧流されて水路に沿って航行することが難しいことを考慮し、憩流時に航行すること。・ 船長は、複数の島の付近を航行する際は、流向と地形により潮流の影響を受けやすい場所があることを考慮すること。
