船舶事故調査報告書

令和6年4月24日  
運輸安全委員会（海事専門部会）議決

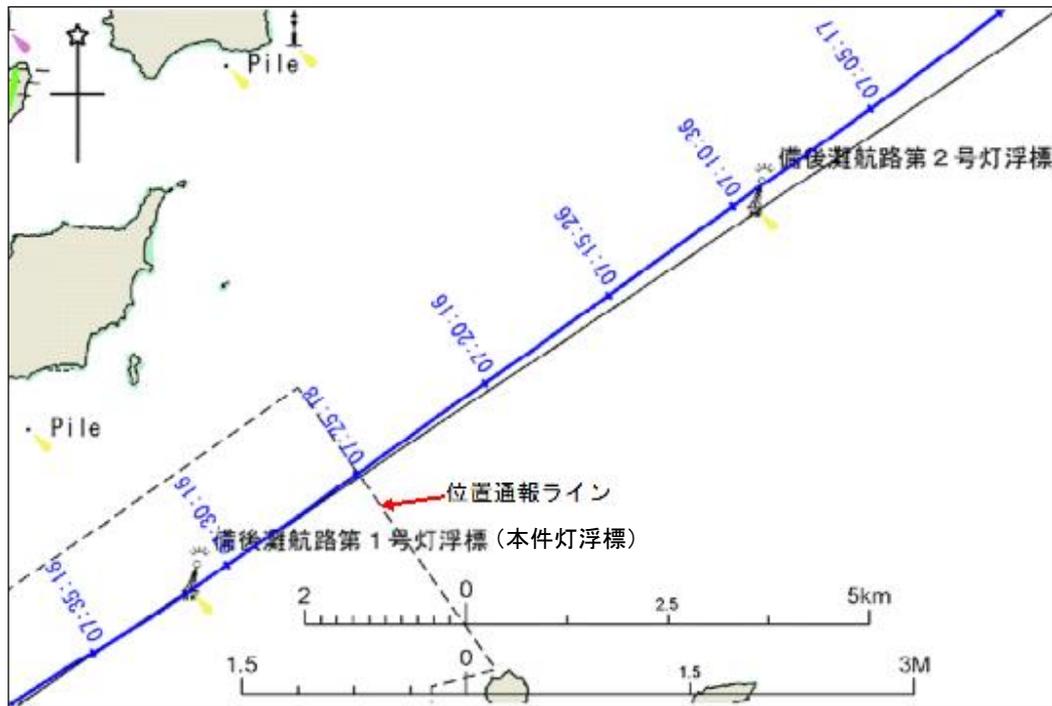
付図1 事故発生経過概略図

<p>視認することができずに通過したものと思い、9号灯浮標に注意を向けて航行していた時に本件灯浮標に衝突したのではないかと本事故後に思った。</p> <p>(付図1 事故発生経過概略図 参照)</p>
分析	<p>本船は、船首方に死角が生じた状態で南西進中、船長が、本件灯浮標を通過したものと思い、航行を続けたことから、本件灯浮標に向かっていることに気付かず、本件灯浮標に衝突したものと考えられる。</p>
原因	<p>本事故は、本船が、船首方に死角が生じた状態で南西進中、船長が、本件灯浮標を通過したものと思い、航行を続けたため、本件灯浮標に向かっていることに気付かず、本件灯浮標に衝突したものと考えられる。</p>
再発防止策	<p>今後の同種事故等の再発防止に役立つ事項として、次のことが考えられる。</p> <ul style="list-style-type: none"> <li>・船長は、船首方に死角が生じた際は、レーダーを活用するなどして、死角を補う見張りを行うこと。</li> </ul>
