船舶事故調査報告書

令和6年4月24日
運輸安全委員会（海事専門部会）議決

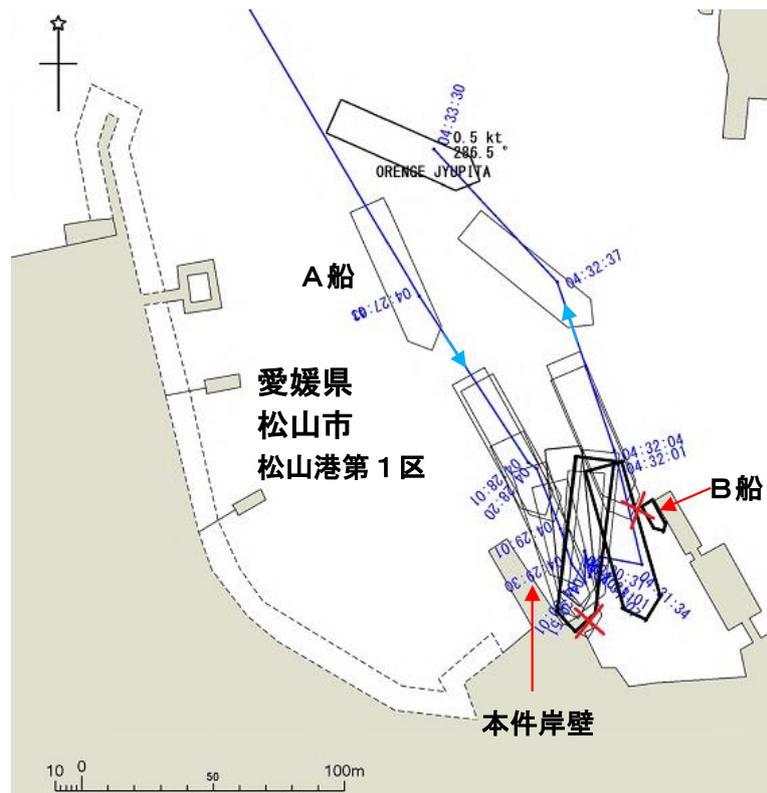
図1 事故発生経過概略図

A船は、船長Aが主機、舵及びバウスラストを使用して着岸操船を続け、船首の係船索2本を本件岸壁に取ったものの、更に風が強まって風速約15m/sとなり、船尾が本件岸壁に寄らずに風に圧流され、船首が南南西方を向いたとき、左舷船首部が本件防衝板の東寄りに強く接触した。

A船は、着岸を続けたものの、船尾が本件岸壁に寄らず、船長Aが着岸を断念して船首の係船索を外し、後進するため船首を左方に振り、本件岸壁とほぼ並行の状態としたところ、本件岸壁の対岸の突堤に接近し、その左舷中央部が、同突堤に無人の状態に係留接岸していたB船の船尾部に衝突した。（図1、図2参照）

A船は、前線の接近が予報されている状況下、本件岸壁に着岸操船中、船長Aが、出港時に得た気象情報では前線が通過するのはまだ先で、着岸が困難となるまで風が強くなることはないと思い、着岸操船を続けたことから、前線通過に伴い、着岸可能な風速を超える風が吹いて圧流され、左舷船首部が本件防衝板に強く接触し、続いて左舷中央部がB船の船尾部に衝突したものと考えられる。

- ・ 船長は、前線の接近が予想される場合、入港前に最新の気象情報を入手すること。
- ・ 船長は、強風により着岸が困難となるおそれがある場合は、前部

<p>及び後部配置の乗組員との意思疎通をより密に行い、岸壁との距離等操船に必要な情報を継続的かつ的確に得るとともに、安全に着岸ができないと判断した際は躊躇^{ちゆうちゆう}せず着岸をやり直すこと。</p>
--	--

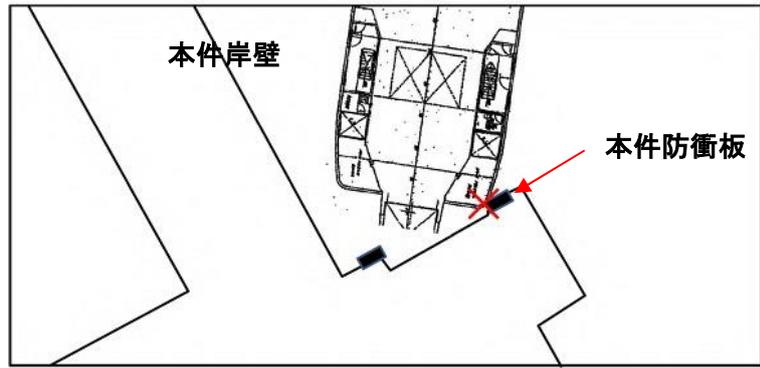
図2 事故発生状況図

本事故は、前線の接近が予報されている状況下、A船が本件岸壁に着岸操船中、船長Aが、出港時に得た気象情報では前線が通過するのはまだ先で、着岸が困難となるまで風が強くなることはないと思い、着岸操船を続けたため、前線通過に伴い、着岸可能な風速を超える風が吹いて圧流され、左舷船首部が本件防衝板に強く接触し、続いて左舷中央部がB船の船尾部に衝突したものと考えられる。
