船舶事故調査報告書

令和6年4月24日
運輸安全委員会（海事専門部会）議決

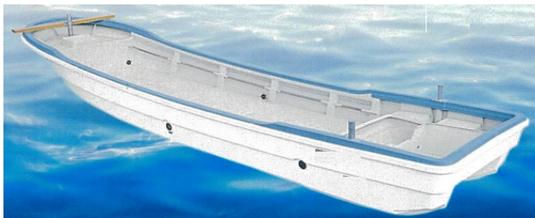
<p>図1 本船の類似船</p> <p>船長は、船尾に座って船外機を操作し、甲板に打ち込む海水をバケツで排水しながら航行していたところ、波高約1mの波を船首方から受け、甲板に大量の海水が流入して滞留し、本船は右舷側に転覆した。</p> <p>船長は、付近を航行中の漁船に救助されて平松漁港に戻り、また、本船は、僚船により同漁港にえい航された。</p> <p>船長は、出航時、天候が良かったので出漁し、素潜り漁に集中して天候の悪化に気付くの遅れたが、周囲の状況に注意し、天候が悪</p>
