船舶事故調査報告書

令和6年4月24日

運輸安全委員会（海事専門部会）議決

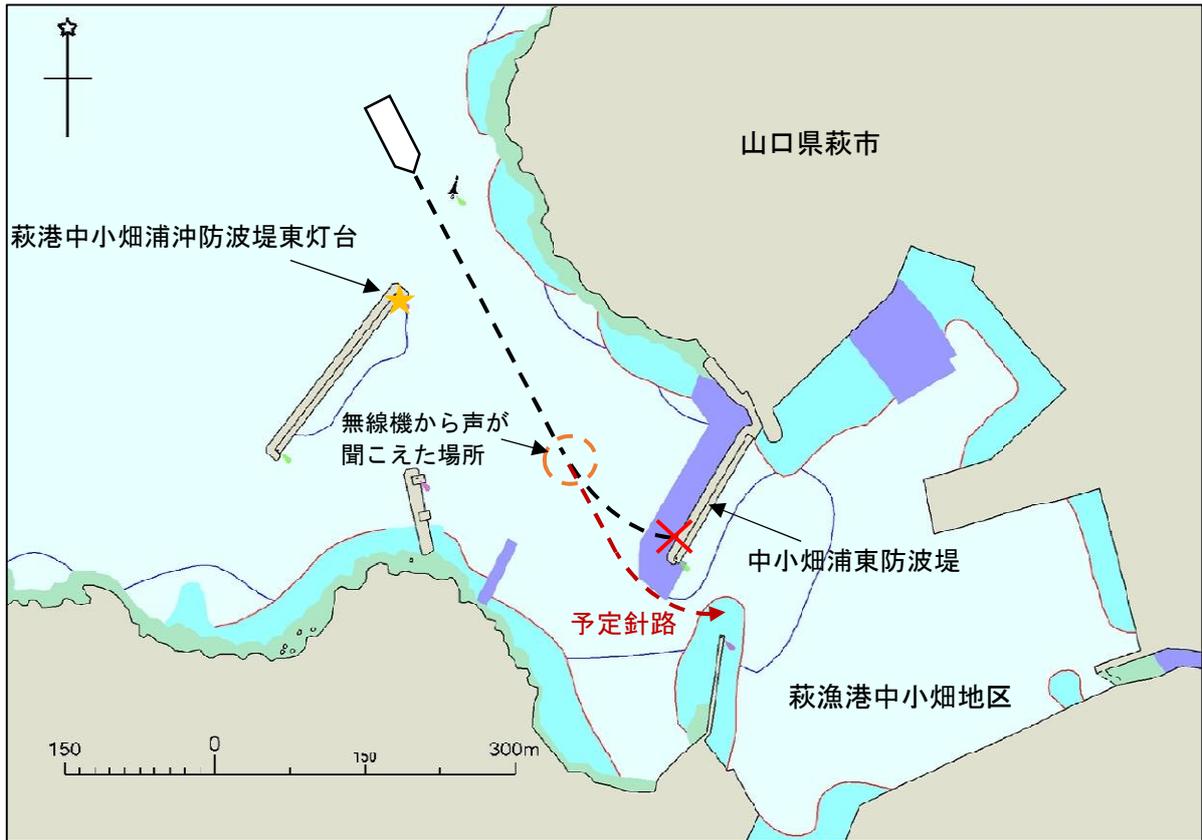
付図1 事故発生経過概略図

事故種類	乗揚
発生日時	令和5年10月22日 03時05分ごろ
発生場所	山口県萩市萩漁港中小畑地区 萩港中小畑浦沖防波堤東灯台から真方位130°380m付近 (概位 北緯34°25.7' 東経131°24.7')
事故の概要	漁船海盛丸は、南南東進中、消波ブロックに乗り揚げた。
事故調査の経過	令和5年11月14日、主管調査官（門司事務所）を指名 原因関係者から意見聴取手続実施済
事実情報 船種船名、総トン数 船舶番号、船舶所有者等	漁船 海盛丸、14.99トン YG2-7417（漁船登録番号）、個人所有 第291-40819号（船舶検査済票の番号）
乗組員等に関する情報	船長、一級小型・特殊・特定
負傷者	なし
損傷	船首部船底外板に亀裂及び擦過傷
気象・海象	気象：天気 晴れ、風向 南、風力 2、視界 良好 海象：海上 平穏、潮汐 高潮時
事故の経過	<p>本船は、船長ほか3人が乗り組み、底引き網漁の目的で、萩漁港中小畑地区を出港した。</p> <p>船長は、本船が萩漁港中小畑地区の港口を過ぎたところで、先に出港していた僚船から無線で沖合では波が高い旨の連絡を受けたので、底引き網漁を断念し、同地区に向けて帰港を開始した。</p> <p>船長は、舵輪の後方に立ち、レーダーを作動させて手動操舵により単独で操船に当たり、南南西方に延びる中小畑浦東防波堤の先端に設置された簡易標識灯の西方沖に向け、約5ノットの対地速力で本船を南南東進させた。</p> <p>船長は、操舵室中央後部に設置された無線機から声が聞こえたが、聞き取れなかったため、右手で舵輪を握った状態で後方を振り向き、同部の船室にいた甲板員と無線の内容について話をしていたところ、突然、衝撃を受けた。</p> <p>船長は、前方を見て、中小畑浦東防波堤の消波ブロックに乗り揚げたことに気付き、乗組員のけがの有無を確認した後、乗組員に本船の損傷状況を確認するよう指示を行った。</p> <p>本船は、船長が主機を後進として離礁した後、萩漁港中小畑地区の岸壁に着岸した。</p> <p>(付図1 事故発生経過概略図 参照)</p> <p>本船の喫水は、船首約0.3m、船尾約2.3mであった。</p>
