船舶事故調査報告書

令和6年4月24日
運輸安全委員会（海事専門部会）議決

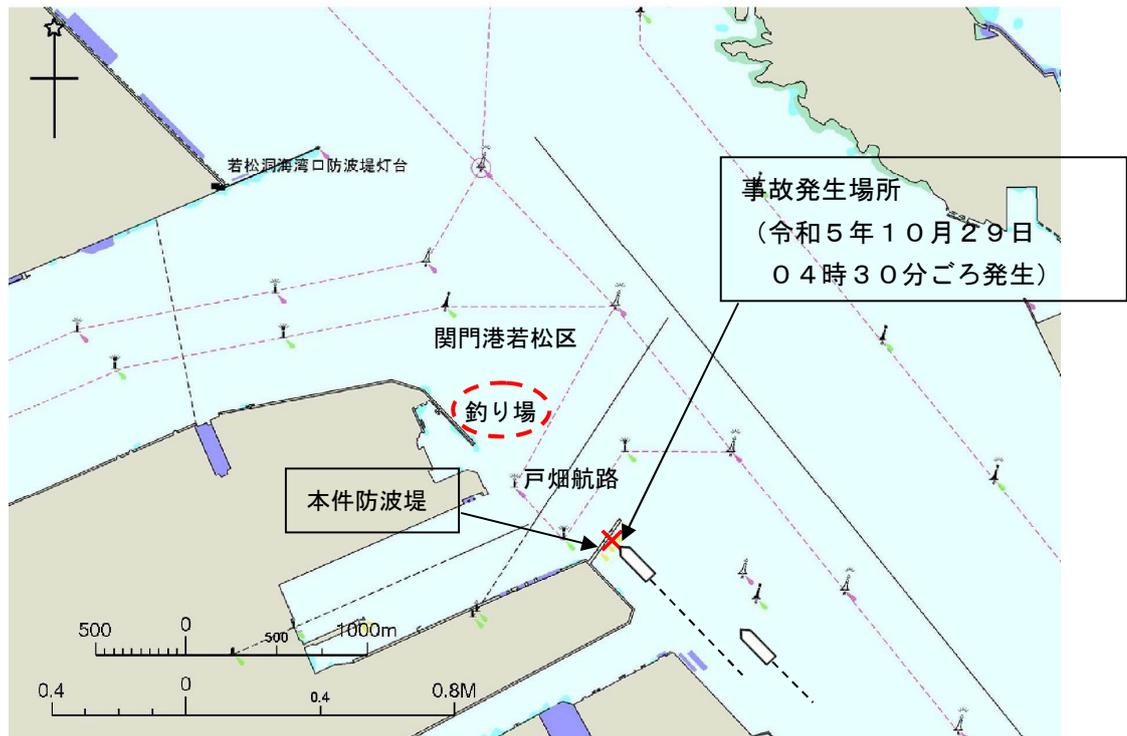
付図1 事故発生経過概略図

<p>分析</p>	<p>本船は、GPSプロッターの画面に本件防波堤が表示されていない状況下、関門港若松区を北西進中、船長が、本件防波堤の存在を知らず、GPSプロッターの画面を見ながら航行すれば安全に航行できると思い、本件防波堤に向かう針路で航行を続けたことから、本件防波堤に向かって航行していることに気付くのが遅れ、本件防波堤基礎部の岩に乗り揚げたものと考えられる。</p> <p>船長は、昼間に一度、本事故発生場所付近を航行した際、問題なく航行できた経験があったので、事前に海図を調べたり、GPSプロッターの画面を拡大表示したりするなどし、水路の状況を確認していなかったことから、本件防波堤があることに気付くのが遅れたものと考えられる。</p>
<p>原因</p>	<p>本事故は、夜間、本船が、GPSプロッターの画面に本件防波堤が表示されていない状況下、関門港若松区を北西進中、船長が、本件防波堤の存在を知らず、GPSプロッターの画面を見ながら航行すれば安全に航行できると思い、本件防波堤に向かう針路で航行を続けたため、本件防波堤基礎部の岩に乗り揚げたものと考えられる。</p>
<p>再発防止策</p>	<p>今後の同種事故等の再発防止に役立つ事項として、次のことが考えられる。</p> <ul style="list-style-type: none"> ・ 船長は、出港前に、航行予定海域の障害物等の状況を海図等で調査しておくこと。 ・ 船長は、定置網等が設置されている海域、浅所付近、港湾施設付近等では、目視のみならずGPSプロッターを適宜拡大表示して航行すること。
