船舶事故調査報告書

令和6年5月29日  
運輸安全委員会（海事専門部会）議決

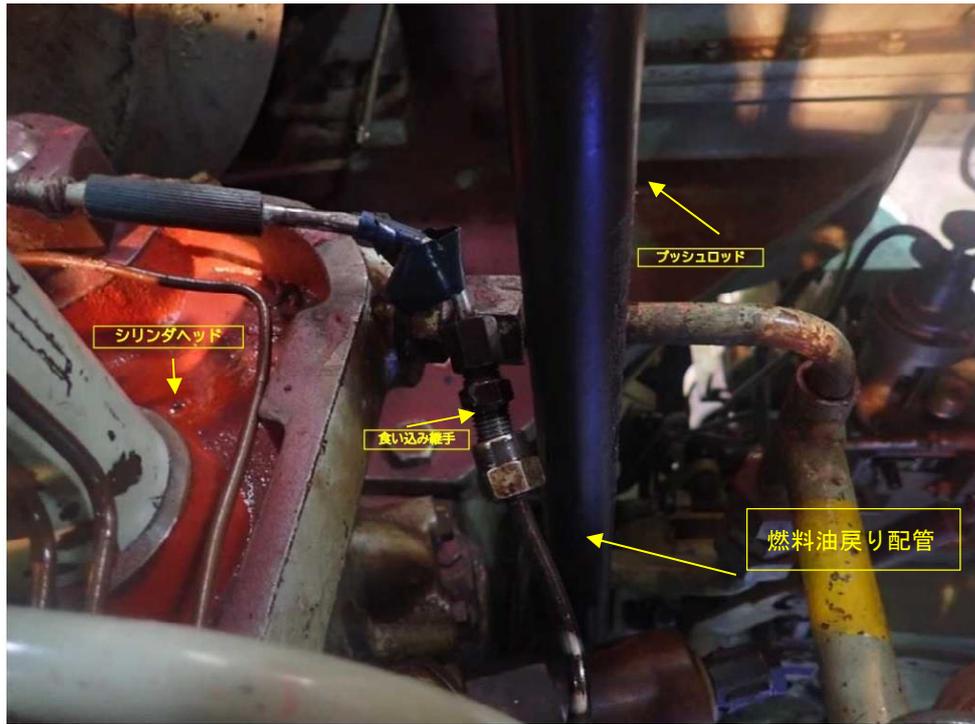
付図1 燃料油戻り配管

<p>を海上保安庁に通報するとともにA社等に連絡し、本船を東京湾中ノ瀬南方沖で錨泊させた。</p> <p>本船は、翌日、A社担当者が手配したタグボートにえい航され、京浜港横浜第3区鈴繫<sup>すずしび</sup>ふ頭に着岸した。</p> <p>本事故後に主機修理会社による点検が行われ、同社は以下のことを推測した。その後、燃料油戻り配管は新替え・復旧された。</p> <ul style="list-style-type: none"> <li>・本事故前、主機に至る燃料油戻り配管が交換され、その設置位置が変更されていた。</li> <li>・燃料油戻り配管に接続された食い込み継ぎ手がプッシュロッドと接触して継続的に振動が加わり、同配管に亀裂が生じた。</li> </ul> <p>機関長は、本事故の2年前から機関長職と船長職に交互で就いていたが、主機の整備記録がなく、燃料油戻り配管が交換されていたことを知らず、燃料油戻り配管に接続された食い込み継手がプッシュロッドと接触していることに気付かなかった。</p> <p>(付図1 燃料油戻り配管 参照)</p>
<p><b>分析</b></p>	<p>本船は、航行中、燃料油戻り配管の食い込み継手がプッシュロッドと接触し、継続的に振動を加えられた同配管に亀裂が生じたことから、同亀裂から噴出した燃料油が主機排気管の断熱材に掛かって出火したものと考えられる。</p>
<p><b>原因</b></p>	<p>本事故は、本船が、航行中、燃料油戻り配管の食い込み継手がプッシュロッドと接触し、継続的に振動を加えられた同配管に亀裂が生じたため、同亀裂から噴出した燃料油が主機排気管の断熱材に掛かって出火したことにより発生したものと考えられる。</p>
<p><b>再発防止策</b></p>	<p>今後の同種事故等の再発防止に役立つ事項として、次のことが考えられる。</p> <ul style="list-style-type: none"> <li>・機関部乗組員は、主機の可動部に継手等が接触している場合には継手等を主機の可動部から離すこと。</li> <li>・機関部乗組員は、主機の整備記録を作成して整備状況を確認すること。</li> </ul>
