船舶事故調査報告書

令和6年5月29日

運輸安全委員会（海事専門部会）議決

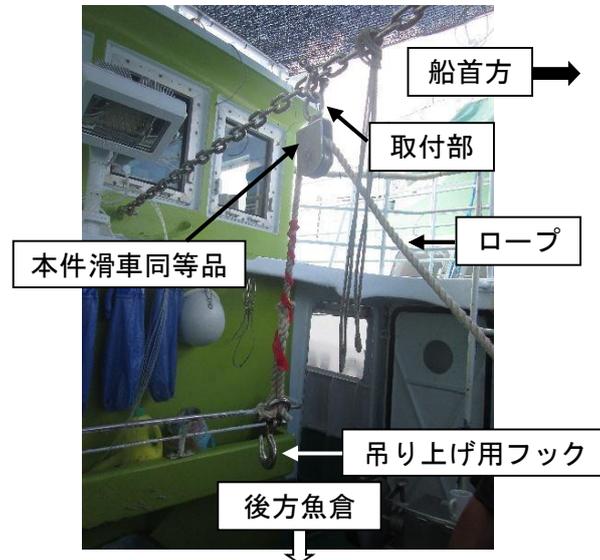
写真2 本件滑車同等品及び吊り上げ用フック（再現）

船長は、魚倉の上方に張られた鎖に漁獲物吊り具の滑車（以下「本件滑車」という。）を取り付け、甲板員Aは、前方魚倉と後方魚倉との間に立ち、本件滑車に通されたロープの一端の吊り上げ用フックを前方魚倉内の大型漁獲物に掛けた。（写真2参照）

船長は、本件滑車を年に数回程度使用しており、本件滑車が経年劣

<p>化により腐食していることを認めていたが、これまで大型漁獲物を吊り上げることができていたので、本事故当時も本件滑車を使用していた。</p> <p>甲板員Aは、本事故当時、ヘルメットを着用していなかった。</p>
分析	<p>本船は、前方魚倉内の大型漁獲物を後方魚倉に移し替える作業中、船長、甲板員A及び甲板員Bが、魚倉の上方に張られた鎖に取り付けた本件滑車に通されたロープを船首部のウインチで巻き取りながら大型漁獲物を吊り上げていた際、本件滑車の取付部が破断したことから、前方魚倉と後方魚倉との間に立っていた甲板員Aの後頭部に本件滑車が落下して当たり、甲板員Aが負傷したものと考えられる。</p> <p>本件滑車は、経年劣化により腐食が生じていた状態で使用されていたことから、大型漁獲物を吊り上げていた際に取付部が破断したものと考えられる。</p> <p>船長は、本件滑車が経年劣化により腐食していることを認めていたが、これまで大型漁獲物を吊り上げることができていたことから、本件滑車を使用していたものと考えられる。</p>
原因	<p>本事故は、本船が、前方魚倉内の大型漁獲物を後方魚倉に移し替える作業中、船長、甲板員A及び甲板員Bが、魚倉の上方に張られた鎖に取り付けた本件滑車に通されたロープを船首部のウインチで巻き取りながら大型漁獲物を吊り上げていた際、本件滑車の取付部が破断したため、前方魚倉と後方魚倉との間に立っていた甲板員Aの後頭部に本件滑車が落下して当たったことにより発生したものと考えられる。</p>
再発防止策	<p>今後の同種事故等の再発防止に役立つ事項として、次のことが考えられる。</p> <ul style="list-style-type: none"> ・ 船長は、滑車等を使用して漁獲物の移動作業を行う場合、経年劣化による腐食などが認められる滑車等の使用を避け、早めに、補修または新替えして使用すること。 ・ 船長は、重量物を吊り上げ又は吊り下げる作業を実施する場合は、作業装置の損傷等に備え、作業に当たる乗組員にヘルメットを着用させること。

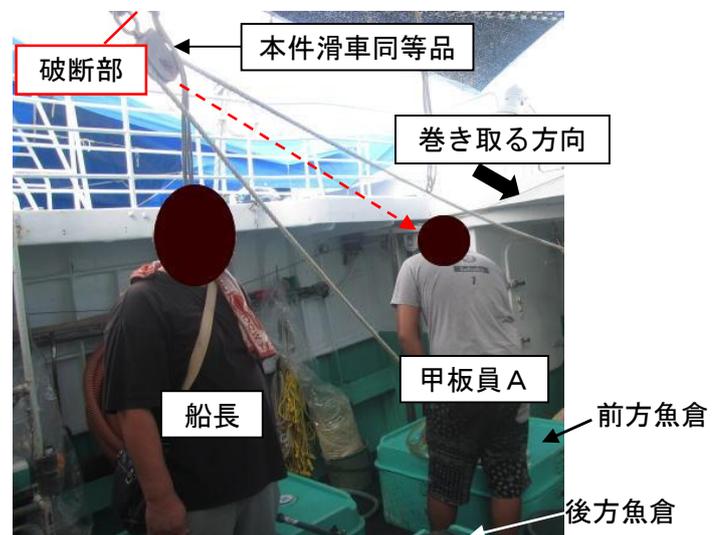
写真3 本事故当時の状況（再現）

甲板員Bは、船首部のウインチでロープを巻き取りながら大型漁獲物を吊り上げていたところ、本件滑車の取付部が破断し、本件滑車が勢いよく落下して甲板員Aの後頭部に当たった。（写真3参照）
