船舶事故調査報告書

令和6年5月29日

運輸安全委員会（海事専門部会）議決

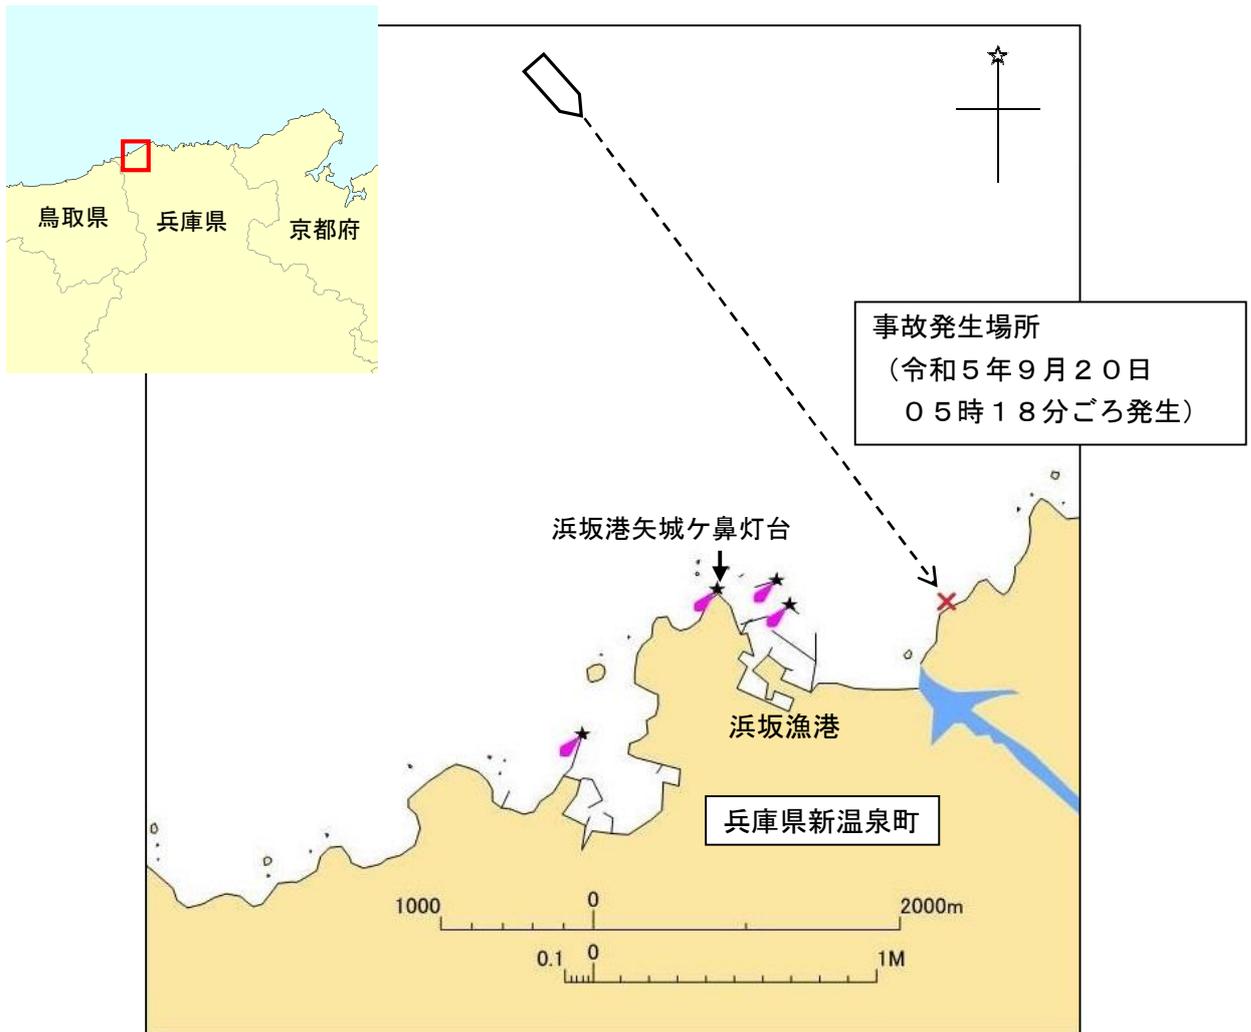
付図1 事故発生経過概略図

<p>長い時間とは思わなかったので、操舵室に設置されていた‘設定した時間が経過したらブザーが鳴る装置’を使用していなかった。</p> <p>機関長は、船橋当直を行ってはいなかった。</p> <p>(付図1 事故発生経過概略図 参照)</p>
分析	<p>本船は、自動操舵で南東進中、単独で船橋当直中の機関長が居眠りし、変針予定場所を通過して同じ針路で航行を続けたことから、本件岩場に乗り揚げたものと考えられる。</p> <p>機関長は、3日続いた操業の疲れから眠気を感じたが、変針予定場所まで15分ほどであったので、居眠りすることはないと思い、椅子に腰を掛けた姿勢で船橋当直を続けたことから、覚醒水準が低下し、居眠りしたものと考えられる。</p> <p>機関長は、船橋当直を行ってはいなかった。</p>
原因	<p>本事故は、夜間、本船が、自動操舵で南東進中、単独で船橋当直中の機関長が居眠りし、変針予定場所を通過して同じ針路で航行を続けたため、本件岩場に乗り揚げたものと考えられる。</p>
再発防止策	<p>今後の同種事故等の再発防止に役立つ事項として、次のことが考えられる。</p> <ul style="list-style-type: none"> ・ 船橋当直者は、眠気を感じた際、短時間であっても眠気を我慢できると思わず、椅子から立ち上がって体を動かしたり、操舵室から外に出て外気に当たったり、他の乗組員を呼んだりするなどの居眠り運航の防止措置を採ること。 ・ 一定の間隔で警報を発する装置を設置している船舶の船橋当直者は、単独で当直する際、同装置の警報タイマーを適切な時間に設定した上で常時作動させておくこと。 ・ 船橋当直は、有資格者が実施すること。
