船舶事故調査報告書

事故種類	乗揚
発生日時	令和5年3月21日 07時47分ごろ
発生場所	広島県大崎上島町箱島東方沖（大崎瀬戸） <small>おおさきかみじま ぼこ</small> <small>めばるさきま さかりだに</small> 鯨崎港盛谷3号防波堤灯台から真方位228° 1,710m付近 （概位 北緯34° 15.8′ 東経132° 54.1′）
事故の概要	貨物船第八英裕丸は、南西進中、浅瀬に乗り揚げた。
事故調査の経過	令和5年4月11日、主管調査官（広島事務所）を指名 原因関係者から意見聴取手続実施済
事実情報	
船種船名、総トン数	貨物船 第八英裕丸、499トン
船舶番号、船舶所有者等	143558、御前崎海運株式会社
乗組員等に関する情報	船長、四級（航海）
負傷者	なし
損傷	船首部船底外板に擦過傷
気象・海象	気象：天気 曇り、風向 東北東、風力 1、視界 良好 海象：海上 平穏、潮汐 上げ潮の中央期
事故の経過	<p>本船は、船長ほか6人が乗り組み、重晶石約1,500tを積載し、大崎上島町大西港に向け、同町大崎上島北西岸沿いの大崎瀬戸を約7.6ノットの対地速力で南西進していた。</p> <p>船長は、ふだん、大崎瀬戸を南西進する際に目標としていた大崎上島町の造船所沖の緑色の簡易浮標（以下「本件浮標」という。）に注意を向けながら航行中、突然行き足が止まり、箱島東方の浅瀬（以下「本件浅瀬」という。）に乗り揚げたことを知った。（図1参照）</p>

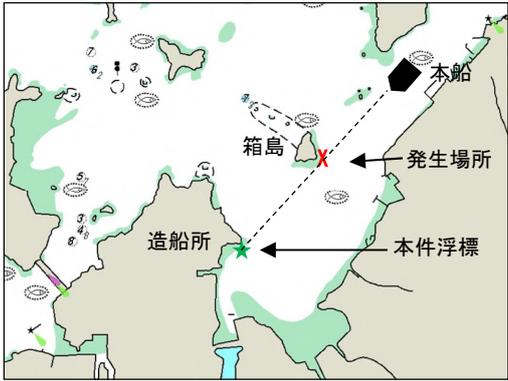
<p style="text-align: center;">図1 事故発生経過概略図</p> <p>本船は、来援したタグボートによって離礁し、大西港に向かった。</p> <p>船長は、本件浅瀬の存在を知っており、GPSプロッターの画面にも本件浅瀬が表示されていたが、本件浮標に注意が向き、GPSプロッ</p>

<p>ターの画面を見ていなかったため、本件浅瀬に向かっていることに気付かなかったと本事故後に思った。</p> <p>本船のGPSプロッターには、浅瀬に接近すると警報が鳴る機能があったが停止されており、また、船長は同機能があることを本事故後に知った。</p> <p>本船の喫水は、船首約3.7m、船尾約4.8mであった。</p>
分析	<p>本船は、大崎瀬戸を南西進中、船長が、本件浮標に注意が向き、本件浅瀬に向かっていることに気付かないまま航行を続けたことから、本件浅瀬に乗り揚げたものと考えられる。</p> <p>本船のGPSプロッターには、浅瀬に接近すると警報が鳴る機能があったが停止されており、また、船長は同機能があることを知らなかったものと考えられる。</p>
原因	<p>本事故は、本船が、大崎瀬戸を南西進中、船長が、本件浮標に注意が向き、本件浅瀬に向かっていることに気付かないまま航行を続けたため、本件浅瀬に乗り揚げたものと考えられる。</p>
再発防止策	<p>今後の同種事故等の再発防止に役立つ事項として、次のことが考えられる。</p> <ul style="list-style-type: none"> ・ 船橋当直者は、浅瀬が存在する海域を航行する場合、特定の対象だけに注意を向けることなく、航海計器を適切に使用して、周囲の浅瀬との接近状況を確認すること。 ・ 船橋当直者は、航海計器の使用方法を事前に習熟しておくこと。 ・ 船橋当直者は、浅瀬が存在する海域を航行する場合、目視のみに頼らず、あらかじめ海図等に避険線を設定し、船位の確認を行いながら航行すること。
