船舶事故調査報告書

令和6年5月29日

運輸安全委員会（海事専門部会）議決

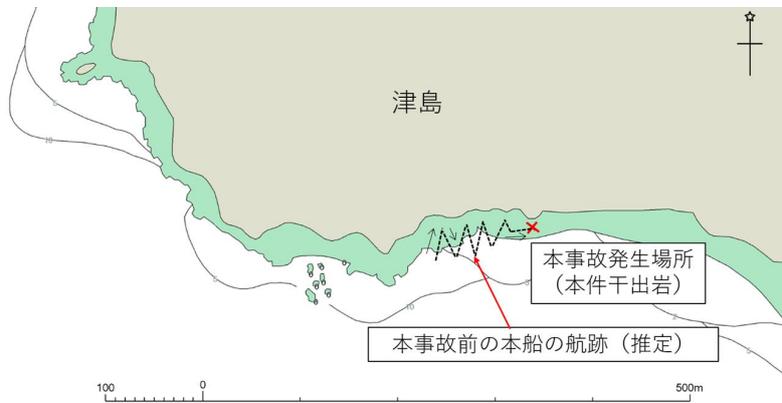
<p>図1 本事故発生前の本船の航跡</p> <p>船長は、左右両舷の船首方に見えた岩の間を通航しようと、同岩に</p>
