船舶事故調査報告書

令和6年5月29日

運輸安全委員会（海事専門部会）議決

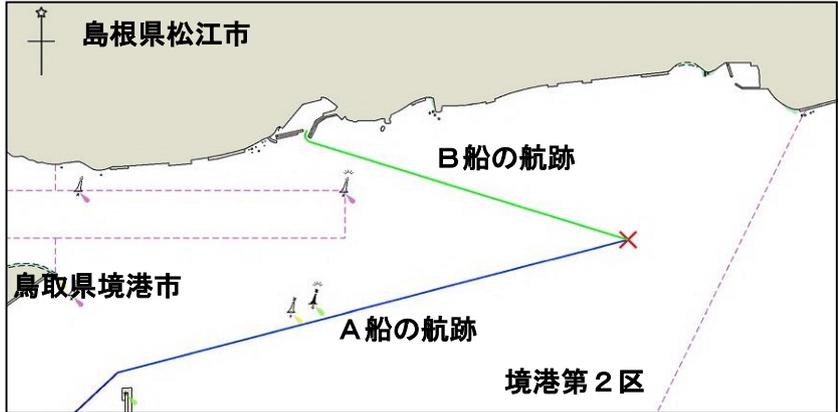
<p>約8ノットの速力で東南東進していた。</p> <p>船長Bは、船首方は目視していたものの、釣り針に餌を付けることに気を取られ、右舷船尾方から接近するA船に気付かないまま航行を続け、B船とA船とが衝突した。</p> <p>B船は、現場に到着した巡視艇2隻のうち1隻と共に帰航した。A船及びB船の乗船者は、全員が救命胴衣を着用していた。(図1参照)</p>

<p style="text-align: center;">図1 事故発生経過概略図</p>
<p><b>分析</b></p>	<p>A船は、境港第2区北東部を東北東進中、船長Aが、右舷船首方に認めた航行中のプレジャーボートの動きに注意を向け、左舷船首方から接近するB船に気付かずに航行を続けたことから、B船と衝突したものと考えられる。</p> <p>B船は、境港第2区北東部を東南東進中、船長Bが、釣り針に餌を付けることに気を取られ、右舷船尾方から接近するA船に気付かずに航行を続けたことから、A船と衝突したものと考えられる。</p>
<p><b>原因</b></p>	<p>本事故は、日出前の薄明時、境港第2区北東部において、A船が東北東進中、B船が東南東進中、船長Aが、右舷船首方に認めた航行中のプレジャーボートの動きに注意を向け、左舷船首方から接近するB船に気付かずに航行を続け、また、船長Bが、釣り針に餌を付けることに気を取られ、右舷船尾方から接近するA船に気付かずに航行を続けたため、両船が衝突したものと考えられる。</p>
<p><b>再発防止策</b></p>	<p>今後の同種事故等の再発防止に役立つ事項として、次のことが考えられる。</p> <ul style="list-style-type: none"> <li>・ 船長は、航行中、特定の対象だけに意識を向けることなく、常時、周囲の見張りを適切に行うこと。</li> <li>・ 船長は、航行中、操船に専念すること。</li> </ul>
