船舶事故調査報告書

事故種類	乗揚
発生日時	令和5年6月23日 00時00分ごろ
発生場所	北海道網走市網走港 網走港北防波堤灯台から真方位268°410m付近 (概位 北緯44°01.5′ 東経144°17.4′)
事故の概要	漁船第五十八勝喜丸は、網走港内を西進中、消波ブロックに乗り揚げた。
事故調査の経過	令和5年7月26日、主管調査官（函館事務所）を指名原因関係者から意見聴取手続実施済
事実情報	
船種船名、総トン数	漁船 第五十八勝喜丸、35トン
船舶番号、船舶所有者等	140187、個人所有
乗組員等に関する情報	船長、六級（航海）
負傷者	なし
損傷	本船：右舷船首部船底外板及び右舷船尾部船底外板に凹損、プロペラ軸及びプロペラ翼に曲損 消波ブロック：擦過傷
気象・海象	気象：天気 曇り、風向 南、風力 2、視界 良好 海象：海上 平穏、潮汐 上げ潮末期
事故の経過	<p>本船は、船長ほか7人が乗り組み、網走港北方沖合の北見大和堆ではえ縄漁を行った後、自動操舵により網走港へ向けて帰航した。</p> <p>船長は、前直の乗組員と交代して単独で船橋当直についた。</p> <p>船長は、南進中の本船が網走港北防波堤（以下、灯台及び防波堤については、「網走港」を省略する。）東端の北東方200m付近に達した頃、同防波堤の東端を小回りで右転した後、港内側を沿うように西進して、同防波堤東端から西方1,400m付近に位置する係留場所までの航程を短縮しようと思った。</p> <p>本船は、船長が手動操舵に切り替え、減速して約8ノットの対地速度とした後に右転し、ふだんどおり網走川河口右岸にある突堤の北東端に設置された街路灯（ナトリウム灯180ワット、地上高5m）を船首目標として、北防波堤の港内側沿いを西進した。（付図1参照）</p>

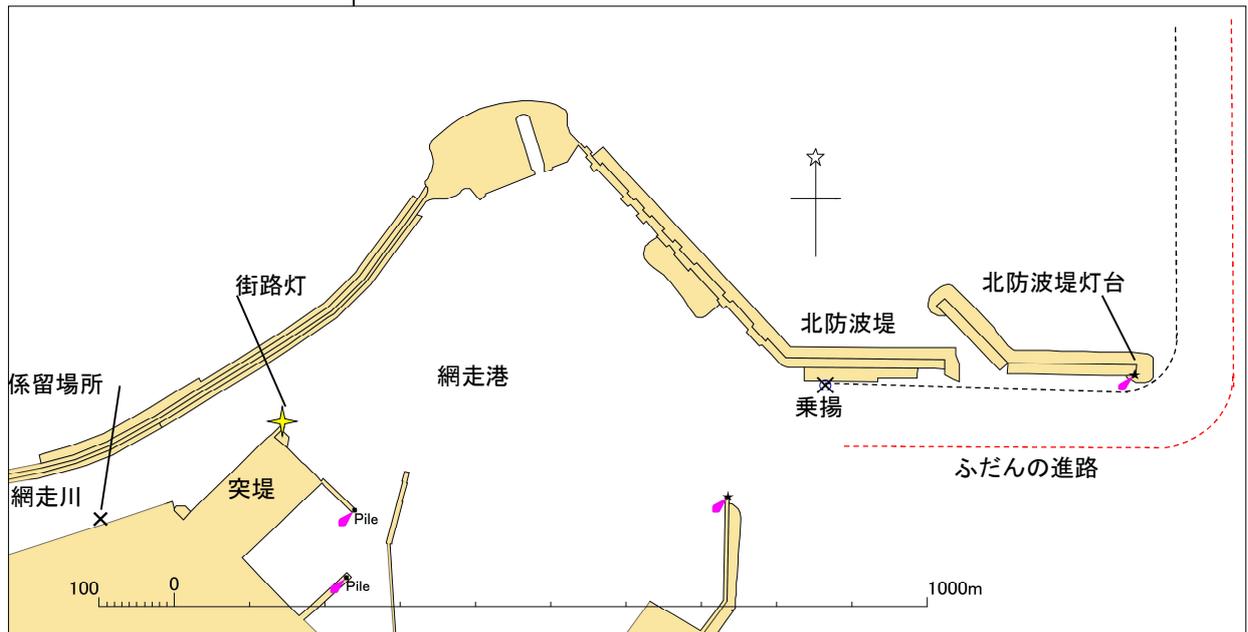
付図1 乗揚に至る状況（イメージ）

船長は、本船が西進中、右舷船首部船底に衝撃を受け、驚いて左舵をとったところ、船尾が右方に振られ、更に右舷船尾部船底に衝撃を受けた。

船長は、本船の船底が、北防波堤の港内側沿いに敷設された消波ブロックの海面下の部分に乗り揚げたと思ったが、浸水がなく、航行可能であったので、自力で航行して係留場所に着岸し、船舶所有者に対し、船底に衝撃を受けた旨を報告した。

本船は、網走港内を北防波堤に沿って西進中、船長が係留場所までの航程を短縮しようと思い、同防波堤沿いに敷設された消波ブロックが海面下で広がっていることを知らずに北防波堤に接近したことから、海面下の消波ブロックに乗り揚げたものと考えられる。

本事故は、夜間、本船が、網走港内を北防波堤に沿って西進中、船長が係留場所までの航程を短縮しようと思い、同防波堤沿いに敷設された消波ブロックが海面下で広がっていることを知らずに北防波堤に接近したため、海面下の消波ブロックに乗り揚げたものと考えられる。

再発防止策	<p>今後の同種事故等の再発防止に役立つ事項として、次のことが考えられる。</p> <ul style="list-style-type: none">・ 船長は、消波ブロックが敷設された防波堤等の付近を航行する際は、海面下で視認できない消波ブロックがあることを考慮し、余裕を持った離岸距離をとること。
--------------	-----------------------------------------------------------------------------------------------------------------------------------------------------------------------
