船舶事故調査報告書

令和6年5月29日

運輸安全委員会（海事専門部会）議決

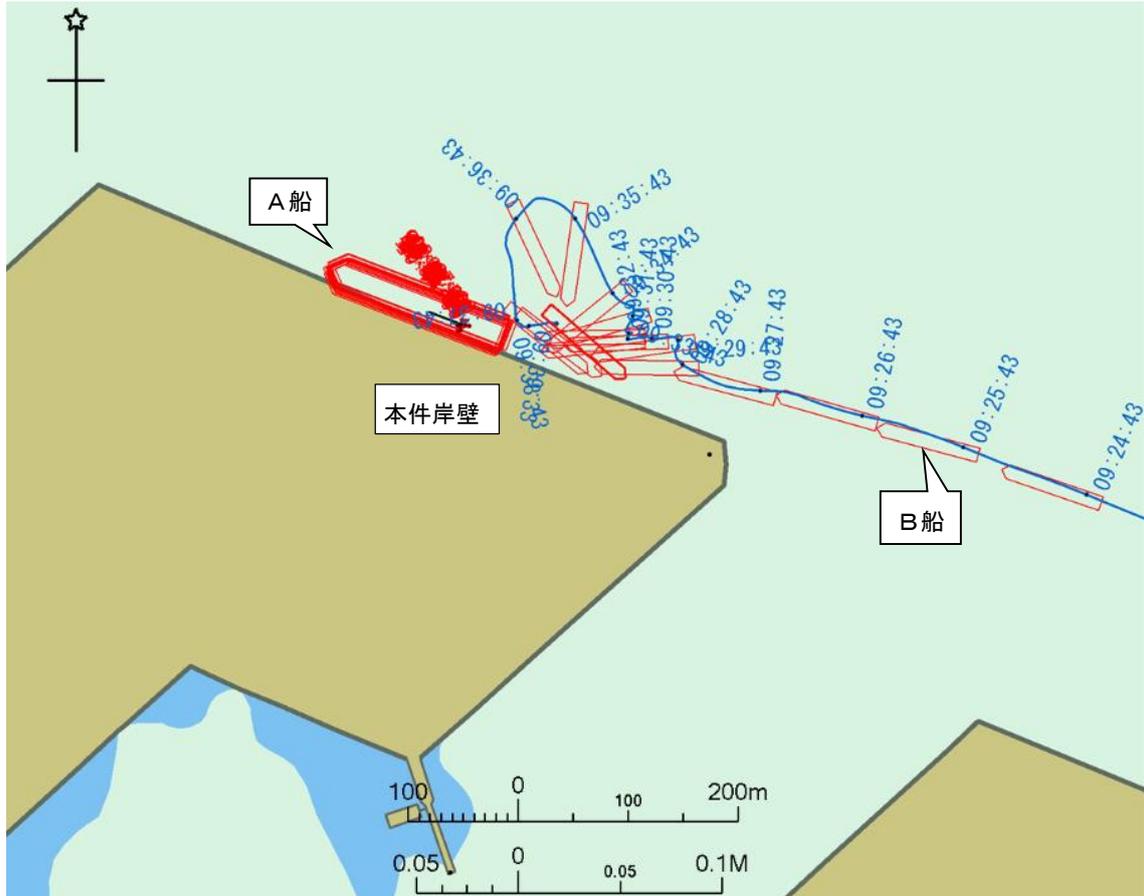
付図1 航行経路図

<p>B船は、前進行きあしがほぼ止まったものの、船尾が右舷方に振れ始め、その後も西流を受けて振れが止まらずに、ほぼ反転した態勢でA船に衝突した。</p> <p>船長Bは、衝突後、南東進して右舷着けで本件岸壁に着岸した。 (付図1 航行経路図 参照)</p> <p>B船は、本件ダイヤルを後進側に操作すると、船尾が右に振れる特性があった。</p> <p>船長Bは、本件ダイヤルを後進側に操作し、B船の船尾が右舷方に振れた際、西流を受けてどうすることもできなかったが、潮流の流速を考慮し、早めに一旦沖出しして安全な場所で左回頭し、船首から潮流を受けるように南東進して右舷着けで着岸すれば良かったと本事故後に思った。</p>
<p>分析</p>	<p>A船は、本件岸壁に船首を西北西に向けて左舷着けで係留中、右舷船尾部にB船の右舷船尾部が衝突したものと推定される。</p> <p>B船は、船尾方から約4～7knの西流を受ける状況下、本件岸壁に入船左舷着けする計画で着岸作業中、船長Bが、ふだんよりも速い前進行きあしで本件岸壁への接近を続けたことから、速力が速いことに気付いた際、行きあしを止めようと本件ダイヤルを後進側に操作したものの、船尾が右舷方に振れ、その後も西流を受けて船尾の振れを制御することができず、B船がA船に衝突したものと考えられる。</p>
<p>原因</p>	<p>本事故は、A船が、本件岸壁に船首を西北西に向けて左舷着けで係留中、また、B船が、船尾方から約4～7knの西流を受ける状況下、本件岸壁に入船左舷着けする計画で着岸作業中、船長Bが、ふだんよりも速い前進行きあしで本件岸壁への接近を続けたため、行きあしを止めようと本件ダイヤルを後進側に操作した際、船尾が右舷方に振れ、その後も西流を受けて船尾の振れを制御することができず、B船がA船に衝突したものと考えられる。</p>
<p>再発防止策</p>	<p>今後の同種事故等の再発防止に役立つ事項として、次のことが考えられる。</p> <ul style="list-style-type: none"> ・船長は、風潮流の影響を受ける岸壁に着ける場合、あらかじめ岸壁への進入速力の調整等について十分検討し、付近船舶への衝突等を防止すること。
