船舶事故調査報告書

令和6年5月29日
運輸安全委員会（海事専門部会）議決

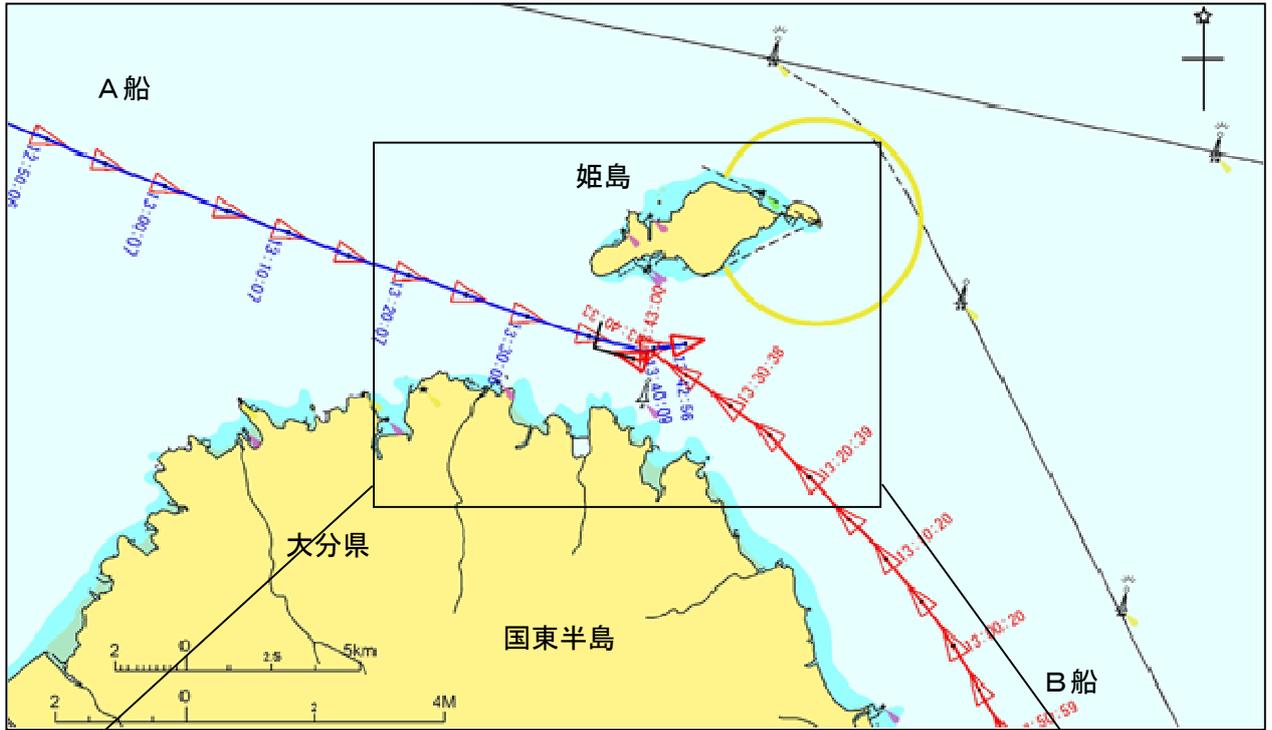
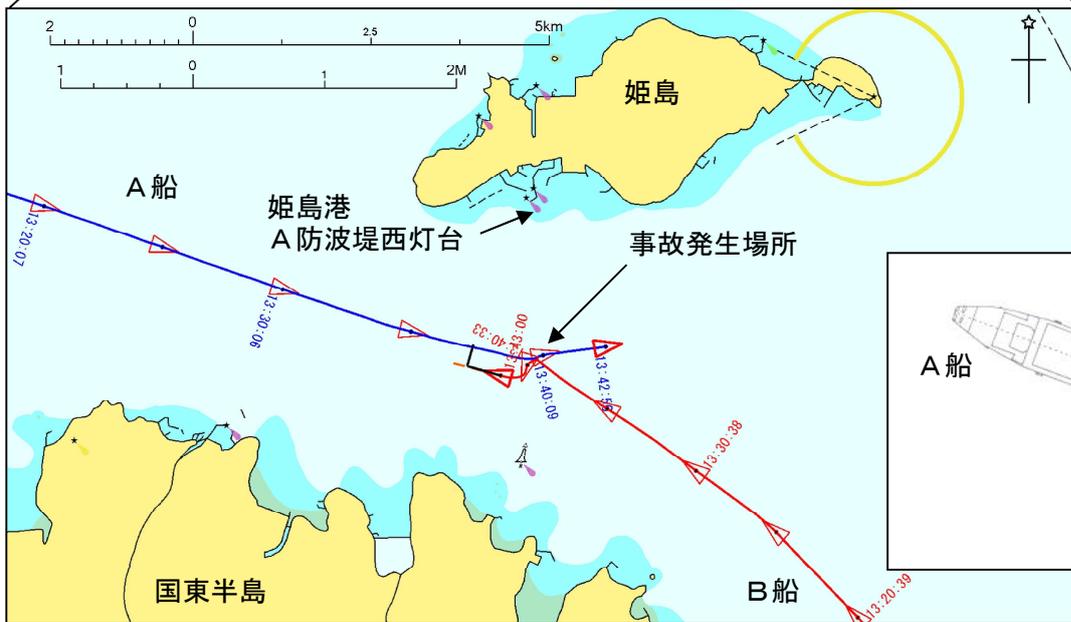
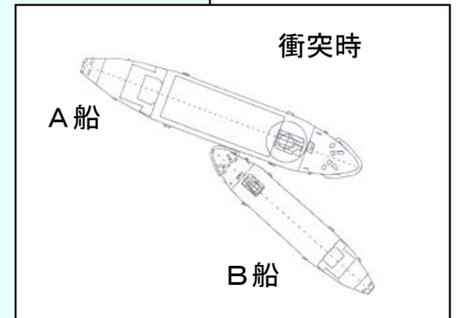
付図1 事故経過概要図

航海士Aは、右舷船首方約12Mに北西進するB船のレーダー映像を初めて認め、動静を確認していたところ、B船の針路ベクトルが国東半島北東岸に沿って徐々に左に変化しているように見えたので、A船の右舷側を安全に通過すると思い、同じ針路及び速力で続航した。

航海士Aは、右舷船首方約300mにB船の船体を視認し、衝突の危険を感じて左舵を取ったが間に合わず、A船の右舷中央部とB船の右舷船首部とが衝突した。

航海士Bは、姫島水道の手前2M付近で、霧により視界が急激に悪化して約0.5Mとなる中、レーダー画面上で左舷船首方約3.5MにB船の船首方を右舷側に通過して行く態勢のA船の映像を認めたが、左舷方から近づくA船がいずれ右転して避けると思い、同じ針路及び速力で航行した。

航海士Bは、左舷船首方約300mに右舷船首を見せて接近するA船を初めて視認し、極微速力前進とし、手動操舵に切り替えて左舵一杯を取ったが、B船の右舷船首部とA船の右舷中央部とが衝突した。
