船舶事故調査報告書

運輸安全委員会（海事専門部会）議決

| 事故の概要 | 漁船福成丸は、南東進中、標識灯に衝突した。 |

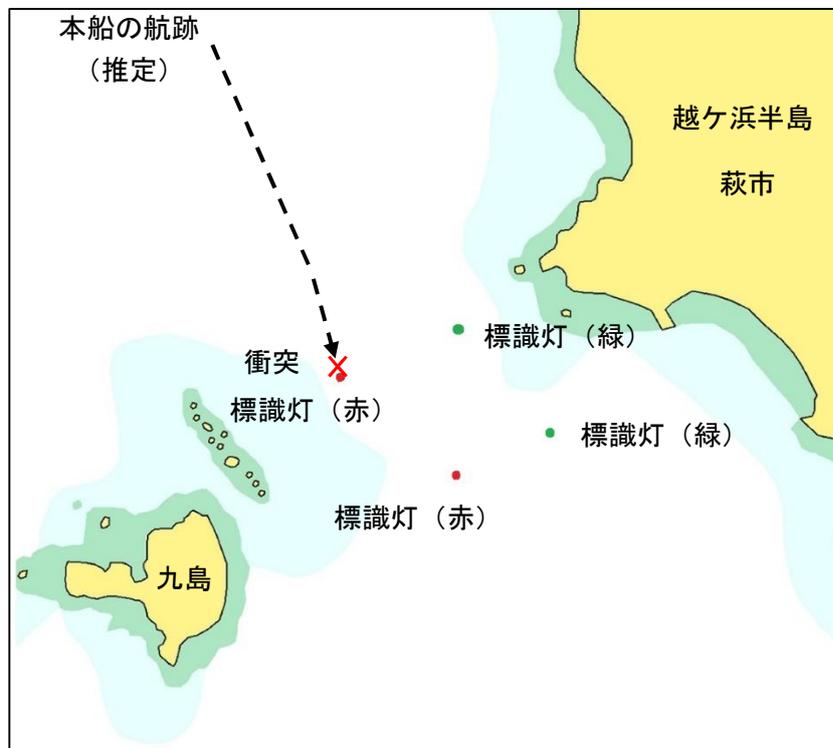
付図1 事故経過概要図

| 事故の経過 | <p>本船は、船長、甲板員Aほか1人が乗り組み、甲板員Aが手動操舵により操船に当たり、船長が船尾甲板で網の修繕作業を、もう1人の甲板員が船首甲板で魚の選別を行いながら、市場へ向かう目的で、萩市越ヶ浜半島西方沖を航行していた。</p> <p>甲板員Aは、約8ノットの対地速力で、越ヶ浜半島と九島の間設置された可航域を示す標識灯4個の間の幅約70mの水路（以下「本件水路」という。）を通過しようと南東進を開始した。</p> <p>甲板員Aは、本件水路手前で左舷船首方に本件水路に向かって北西進する船舶を視認したので、ふだんより本件水路の右側を航行するつもりで、北西進する船舶に意識を向けて航行中、本船が本件水路の北西端の標識灯に接近していることに気付かず、本船の船首部が同標識灯に衝突した。</p> <p>（付図1 事故経過概要図 参照）</p> <p>船長は、操船を交代して本件水路を通過後に本船を停止させ、本船及び標識灯の損傷状況を確認した後、漁業協同組合に本事故発生の連絡を行い、連絡を受けた漁業協同組合は海上保安庁に通報を行った。</p> <p>本船は、自力航行で市場のある萩市萩漁港へ入港した。</p> <p>船長は、甲板員Aが、長年にわたり本件水路を操船した経験を有し</p> |

| 分析 | 本船は、南東進中、甲板員Aが、北西進する船舶に意識を向けて航行を続けたことから、標識灯に向かって航行していることに気付かず、標識灯に衝突したものと考えられる。 |
| 原因 | 本事故は、本船が、南東進中、甲板員Aが、北西進する船舶に意識を向けて航行を続けたため、標識灯に向かって航行していることに気付かず、標識灯に衝突したものと考えられる。 |

| 再発防止策 | 今後の同種事故等の再発防止に役立つ事項として、次のことが考えられる。 ・船長は、狭い水域を航行する際は自ら操船を行い、常時、周囲の適切な見張りを行うこと。 |
