船舶事故調査報告書

令和6年5月29日

運輸安全委員会（海事専門部会）議決

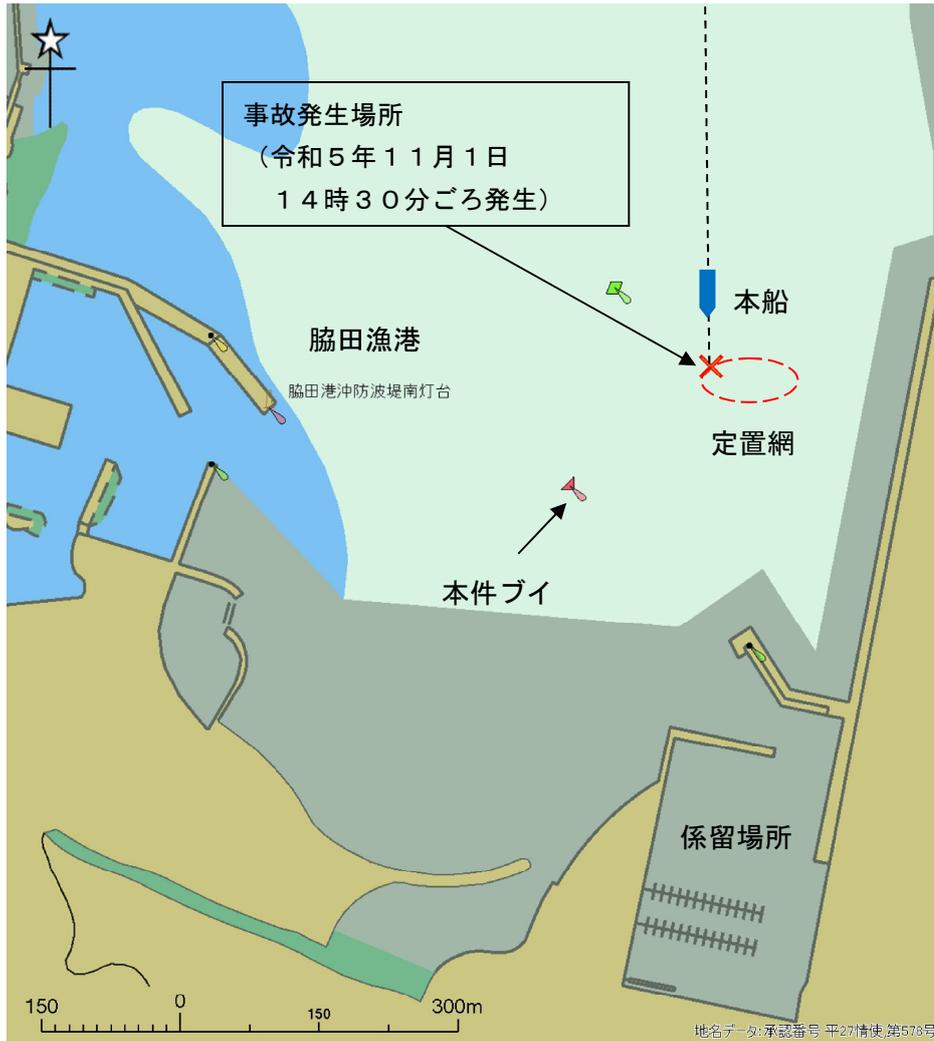
付図1 事故発生経過概略図

<p>本船の位置を確認しながら航行すれば良かったと本事故後に思った。</p> <p>本船の喫水は、船首不明、船尾約0.7mであった。</p> <p>(付図1 事故発生経過概略図 参照)</p>
<b>分析</b>	<p>本船は、南進中、右舷前方からの太陽光の影響により船首方が見えにくい状況下、船長が、目視のみで本件ブイを探すことに意識を向けて航行を続けたことから、定置網に向かって航行していることに気付かずに入し、推進器が定置網に絡んで定置網が損傷したものと考えられる。</p> <p>船長は、慣れた海域であったことから、GPSプロッターの画面で船位を確認せず、目視のみで本件ブイを探しながら航行を続けたものと考えられる。</p>
<b>原因</b>	<p>本事故は、本船が右舷前方からの太陽光の影響により船首方が見えにくい状況下で南進中、船長が、目視のみで本件ブイを探すことに意識を向けて航行を続けたため、定置網に向かって航行していることに気付かずに入し、推進器が定置網に絡んだことにより発生したものと考えられる。</p>
<b>再発防止策</b>	<p>今後の同種事故等の再発防止に役立つ事項として、次のことが考えられる。</p> <ul style="list-style-type: none"> <li>・ 船長は、慣れた海域を航行する際においても、進行方向が太陽光の影響により眩しい場合等には、適切にGPSプロッターを使用し、船位を確認しながら航行すること。</li> <li>・ 船長は、太陽光の影響により船首方が見えにくい場合には、サングラスを着用するなどして適切な見張りを行うこと。</li> </ul>
