船舶事故調査報告書

令和6年6月26日

運輸安全委員会（海事専門部会）議決

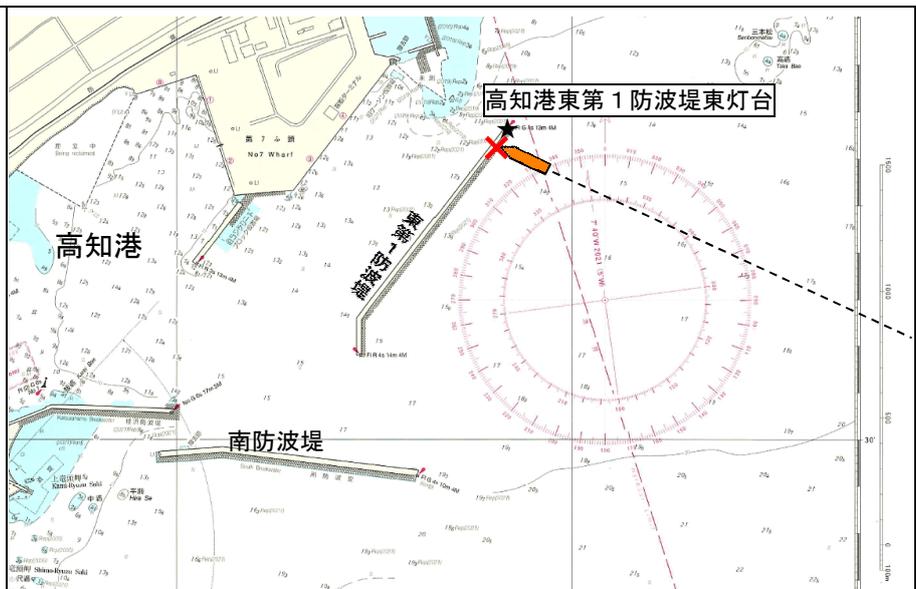
図1 事故発生経過概略図

事故種類	乗揚
発生日時	令和5年4月29日 16時00分ごろ
発生場所	高知県高知市高知港 高知港東第1防波堤東灯台から真方位201°110m付近 (概位 北緯33°30.6′ 東経133°35.8′)
事故の概要	遊漁船 ^{じんせい} 仁成丸は、西北西進中、消波ブロックに乗り揚げた。
事故調査の経過	令和5年5月29日、主管調査官（神戸事務所）を指名 原因関係者から意見聴取手続実施済
事実情報 船種船名、総トン数 船舶番号、船舶所有者等	遊漁船 仁成丸、6.64トン K02-7177（漁船登録番号）、個人所有 第292-52169号（船舶検査済票の番号）
乗組員等に関する情報	船長、一級小型・特定
負傷者	なし
損傷	右舷中央部船底に破口及び亀裂、船首部船底に亀裂、プロペラ翼に折損
気象・海象	気象：天気 雨、風向 東北東、風力 2、視程 約6.4km 海象：波高 約1m、潮汐 下げ潮の中央期
事故の経過	<p>本船は、船長が1人で乗り組み、釣り客2人を乗せ、遊漁を終えて帰港しようとして約15ノットの対地速力で自動操舵により西北西進中、船長が、防波堤間の港口を左舷船首方に視認後、機関室にビルジが溜まっていることに気づき、機関室内を覗き込みビルジポンプのスイッチを入れてビルジの排出を始めた。</p> <p>船長は、本船が揺れるたびにビルジポンプが空気を吸い込んで自動停止したが、ビルジをできるだけ排出しておこうと思い、機関室を覗き込まないと見えない場所にあるビルジポンプのスイッチを入れ続けるために、機関室内を約4～5分間覗き込んでいた。</p> <p>船長は、ビルジがほとんどなくなったことを確認して上体を起こした際、船首方至近に「高知港の東第1防波堤南側に敷設された消波ブロック」（以下「本件消波ブロック」という。）を認め、機関の回転数を下げたが、本船は本件消波ブロックに乗り揚げた。（図1参照）</p>

本船は、帰港しようと西北西進中、船長が、機関室を覗き込む体勢で航行を続けたことから、東第1防波堤に接近していることに気付くのが遅れ、本件消波ブロックに乗り揚げたものと考えられる。

船長は、本船が揺れるたびにビルジポンプが空気を吸い込んで停止したことから、ビルジポンプのスイッチを入れ続けようと機関室を覗き込む体勢で航行を続けたものと考えられる。

本事故は、本船が、帰港しようと西北西進中、船長が、機関室を覗き込む体勢で航行を続けたため、東第1防波堤に接近していることに気付くのが遅れ、本件消波ブロックに乗り揚げたものと考えられる。

- ・ 船長は、ビルジ排出作業を行う場合、防波堤、他船など周囲に航行の支障となるものがない安全な海域で行い、入港時は操船に集中すること。
