船舶事故調査報告書

運輸安全委員会（海事専門部会）議決

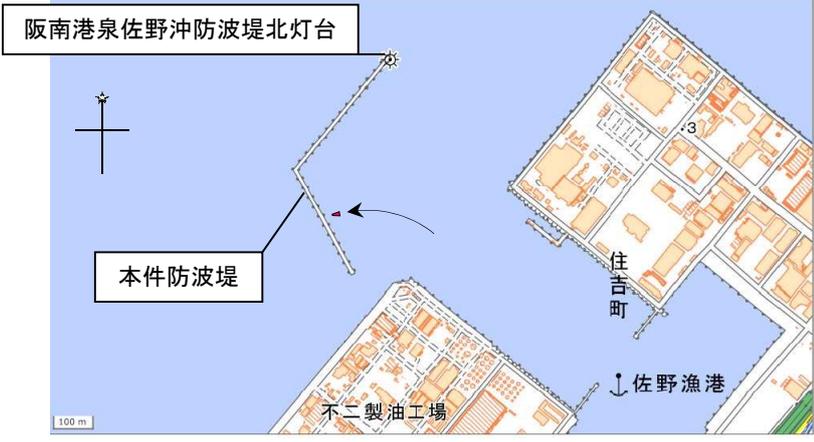
<p style="text-align: center;">図 1 事故発生経過概略図</p> <p style="text-align: center;">※国土地理院 Web サイト地図を加工して制作</p> <p>船長は、これまで佐野漁港へ何度も出入りしていたが、ふだんは本件防波堤北東側の泉佐野航路を航行していて、本件防波堤の西側へ出航しようとしたのは、本事故時が初めてのことであった。</p> <p>運輸安全委員会事務局神戸事務所による分析（令和4年6月発行）^{*1}には、平成20年10月から令和4年3月までに調査報告書で公表された夜間における港湾施設への衝突事故の多く（19件中15件）が、マリレジャーの最盛期である夏季に発生していると記載されている。</p>
<p>分析</p>	<p>本船は、夜間に出航中、船長が、本件防波堤がへの字型で出航経路上に延びていることを知らず、目視により操船を行っていたことから、本件防波堤に接近していることに気付かず、本件防波堤と衝突したものと考えられる。</p>
<p>原因</p>	<p>本事故は、夜間、本船が出航中、船長が、本件防波堤がへの字型で出航経路上に延びていることを知らず、目視により操船を行っていたため、本件防波堤に接近していることに気付かず、本件防波堤と衝突したものと考えられる。</p>
<p>再発防止策</p>	<p>今後の同種事故等の再発防止に役立つ事項として、次のことが考えられる。</p> <ul style="list-style-type: none"> ・ 船長は、出航前に水路調査を行い、港湾施設の正確な位置等を確認すること。 ・ 船長は、港内を航行する際は、岸壁等の港湾施設に接近して航行することがあることから、GPSプロッター等も活用して見張りを厳重に行うこと。
