## 船舶事故調査報告書

令和6年6月26日

運輸安全委員会（海事専門部会）議決

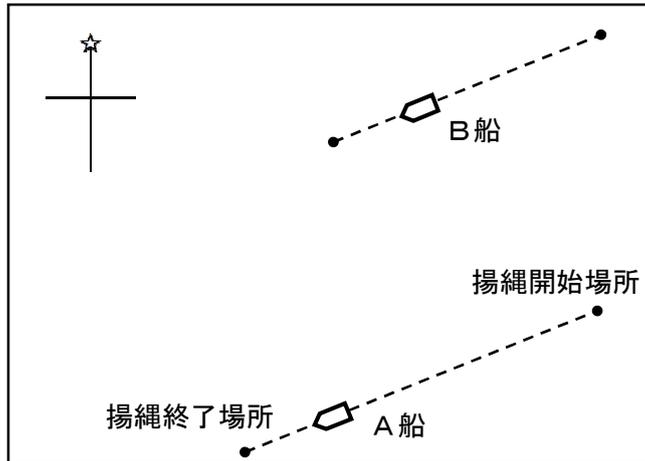
図1 船長Aが思っていたA船及びB船のはえ縄の敷設状況  
(イメージ)

船長Aは、B船がA船の北側でA船と同様に揚縄していることを知っていたが、A船の敷設するはえ縄がB船の敷設するはえ縄よりも長かったことから、A船が操業を終えた場所の北側までB船が到達することはないと思い、また、操業中に帰航の支障となる他船を見掛けなかったことから、北進中に漁具の片付けを行っていたものと考えられる。

- ・一人乗りの漁船の船長は、航行中、操船及び周囲の見張りに集中し、漁具の片付け等の作業は、安全な場所で停船して行うこと。
