船舶事故調査報告書

令和6年6月26日  
運輸安全委員会（海事専門部会）議決

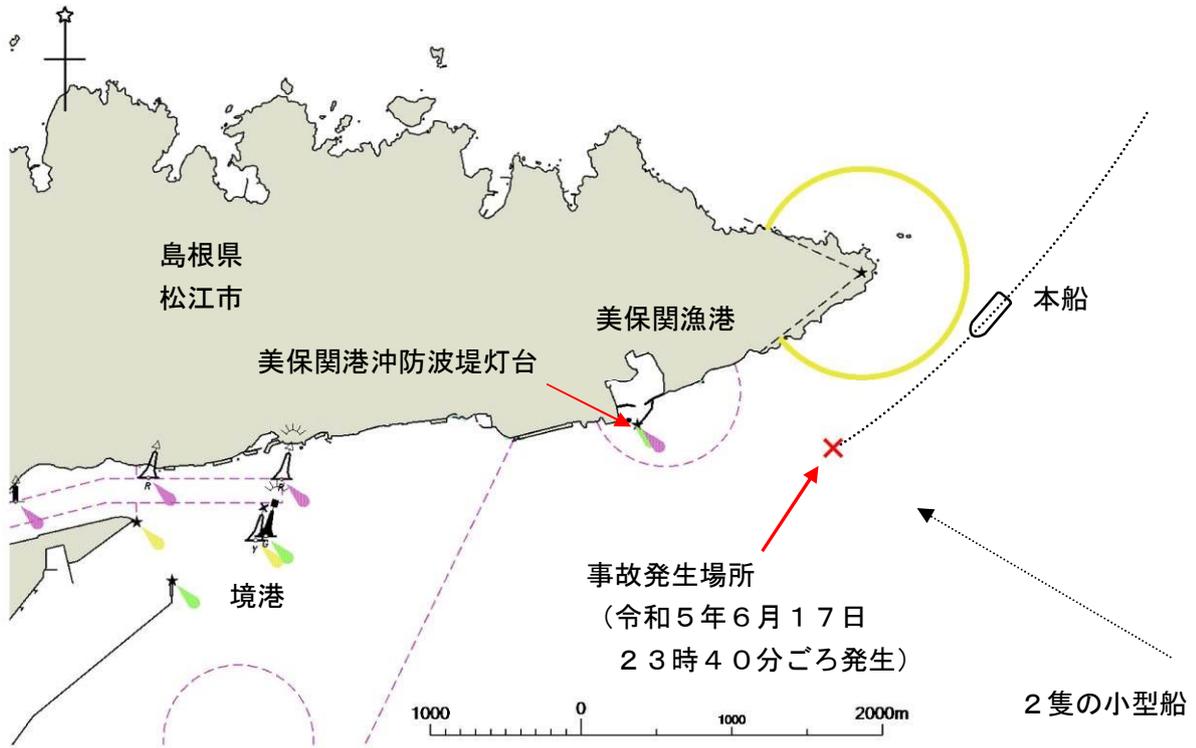
付図1 事故発生経過概略図

<p>した状態となり、定置網に向かっていることに気付かなかったと本事故後に思った。</p> <p>本船のGPSプロッターには、定置網の位置が入力されていたが、船長は、2隻の小型船の動静を目視で確認することに意識を向け、GPSプロッターで定置網との位置関係を確認していなかった。</p> <p>(付図1 事故発生経過概略図 参照)</p>
<b>分析</b>	<p>本船は、南西進中、船長が、左舷方から接近する2隻の小型船の動静に意識を向けていたことから、定置網に向かっていることに気付かず航行を続け、定置網に衝突したものと考えられる。</p>
<b>原因</b>	<p>本事故は、夜間、本船が、南西進中、船長が、左舷方から接近する2隻の小型船の動静に意識を向けていたため、定置網に向かっていることに気付かず航行を続け、定置網に衝突したものと考えられる。</p>
<b>再発防止策</b>	<p>今後の同種事故等の再発防止に役立つ事項として、次のことが考えられる。</p> <ul style="list-style-type: none"> <li>・ 船長は、航行中、航行する他船だけに意識を向けず、航海計器等を活用し、船位の確認を適切に行うこと。</li> </ul>
