船舶事故調査報告書

令和6年6月26日

運輸安全委員会（海事専門部会）議決

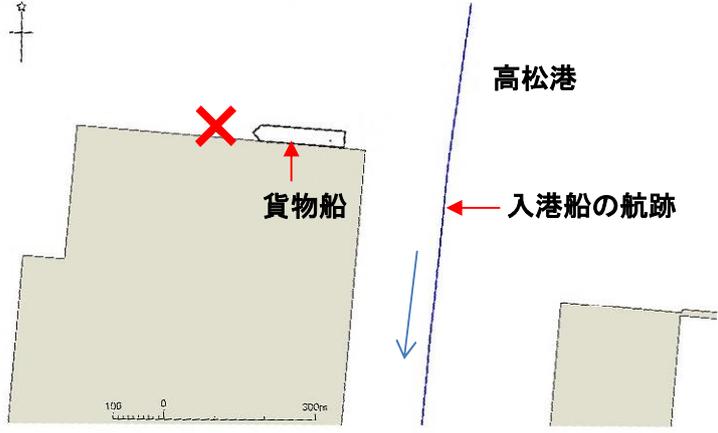
<p style="text-align: center;">図1 事故発生場所概略図</p> <p>船長は、本事故を目撃した者からの通報を受けた海上保安庁の巡視艇に救助され、また、本船は、業者により岸壁に引き揚げられた。</p> <p>船長は、本船には排水ポンプが装備されており、すぐにオイルフェンスの切断作業を終えることができると考えていたので、排水作業をしなかった。</p> <p>船長は、救命胴衣を着用していた。</p>
<p>分析</p>	<p>本船は、錨泊してオイルフェンスの切断作業中、船長が、海水が滞留して左舷側に傾斜した状態で同切断作業を続けたことから、入港船の引き波を左舷側から受けた際、大量の海水が船縁を越えて流入し、左舷側に傾斜して転覆したものと考えられる。</p> <p>船長は、左舷側に傾斜していることに気付いていたものの、すぐにオイルフェンスの切断作業を終えることができたことから、滞留した海水を排水しなかったものと考えられる。</p>
<p>原因</p>	<p>本事故は、本船が、錨泊してオイルフェンスの切断作業中、船長が、海水が滞留して左舷側に傾斜した状態で同切断作業を続けたため、入港船の引き波を左舷側から受けた際、大量の海水が船縁を越えて流入し、左舷側に傾斜して転覆したものと考えられる。</p>
<p>再発防止策</p>	<p>今後の同種事故等の再発防止に役立つ事項として、次のことが考えられる。</p> <ul style="list-style-type: none"> ・ 小型船舶の船長は、海水の流入等により船体が傾斜した場合、乾舷が小さくならないよう、滞留した海水を排水ポンプで排水する等、傾斜を解消すること。 ・ 小型船舶の船長は、港内においては、他船が近距離を航行することがあるので、引き波の影響を考慮すること。
