船舶事故調査報告書

令和6年6月26日
運輸安全委員会（海事専門部会）議決

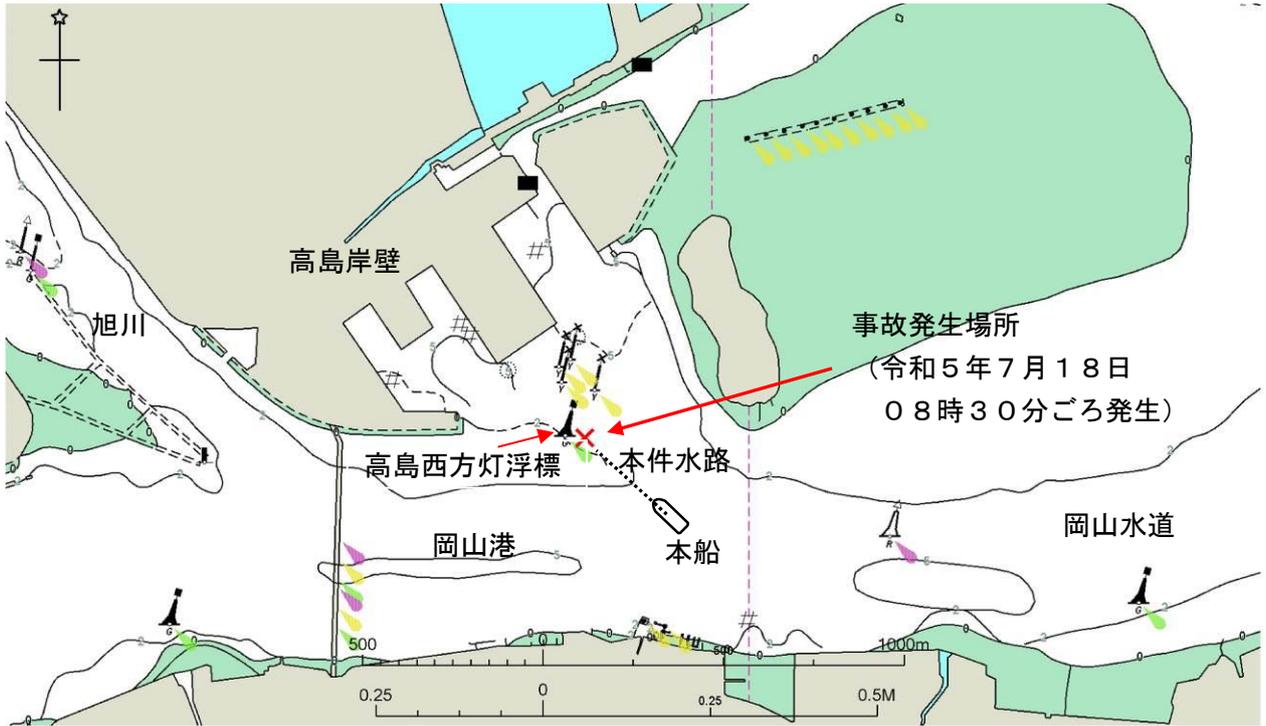
付図1 事故発生経過概略図

事故種類	乗揚
発生日時	令和5年7月18日 08時30分ごろ
発生場所	岡山県岡山市岡山港 岡山港西防波堤灯台から真方位082° 1.56海里付近 (概位 北緯34° 36.0′ 東経133° 59.1′)
事故の概要	砂利運搬船 ^{たいせい} 第一大成丸は、北西進中、浅所に乗り揚げた。
事故調査の経過	令和5年9月19日、主管調査官（広島事務所）を指名 原因関係者から意見聴取手続実施済
事実情報	
船種船名、総トン数	砂利運搬船 第一大成丸、376トン
船舶番号、船舶所有者等	132740、株式会社大和商会
乗組員等に関する情報	船長、四級（航海）
負傷者	なし
損傷	プロペラ翼に欠損
気象・海象	気象：天気 晴れ、風向 西北西、風力 2、視界 良好 海象：海上 平穏、潮汐 上げ潮の中央期、潮高約146cm（小串）
事故の経過	<p>本船は、船長ほか3人が乗り組み、砕砂約1,230tを積載し、岡山港高島岸壁に着岸する予定で、同岸壁南東方沖の‘岡山水道から高島岸壁に向かう水路’（以下「本件水路」という。）を、約2ノットの対地速力で北西進していたところ、高島西方灯浮標付近の浅所（以下「本件浅所」という。）に乗り揚げた。</p> <p>本船の喫水は、船首約3.8m、船尾約5.1mであった。</p> <p>船長は、過去に本船で本件水路を航行した際の経験から、岡山県玉野市宇野港の潮高が約130cm以上であれば、本件水路を航行できると思っており、本事故当時、宇野港の潮高が約163cmであったので、十分な余裕水深があると思っていた。</p> <p>船長は、満潮時に入港すればよかったと本事故後に思った。</p> <p>本件浅所付近の水深は、平成13年1月11日に刊行された海図W155（岡山水道）によれば、5m等深線が記載されていたが、平成30年9月20日に刊行された最新の海図によれば、2m等深線が記載されており、北西方^{あさひ}に旭川河口があり、河口付近の水深は変化しやすい旨の注意事項が記載されている。</p> <p>船長は、本船には海図W155を備えておらず、GPSプロッターにより、本件浅所付近の水深が約5mと表示されていることを確認しており、本件浅所付近の正確な水深を把握していなかった。</p> <p>船長が使用していたGPSプロッターの地図データは、平成26年3月以前のものであった。</p>

(付図1 事故発生経過概略図、写真1 GPSプロッター 参照)
分析	本船は、岡山港に入港する際、船長が、更新された水深の情報を把握していない中、過去に本件水路を航行した際より潮位が高く、十分な余裕水深があると思ったことから、本件水路に沿って航行を続け、本件浅所に乗り揚げたものと考えられる。
原因	本事故は、本船が、岡山港に入港する際、船長が、更新された水深の情報を把握していない中、過去に本件水路を航行した際より潮位が高く、十分な余裕水深があると思ったため、本件水路に沿って航行を続け、本件浅所に乗り揚げたものと考えられる。
再発防止策	<p>今後の同種事故等の再発防止に役立つ事項として、次のことが考えられる。</p> <ul style="list-style-type: none"> ・ 船長は、過去の経験のみに頼らず、最新の海図上で水深を確認した上で、航行予定時刻の潮高と本船の喫水を勘案し、余裕水深を十分に確保すること。
