船舶事故調査報告書

令和6年6月26日
運輸安全委員会（海事専門部会）議決

事故種類	転覆
発生日時	令和5年10月15日 11時05分ごろ
発生場所	広島県福山市阿伏兔瀬戸 阿伏兔灯台から真方位334° 320m付近 (概位 北緯34° 22.1' 東経133° 20.7')
事故の概要	ミニボート（船名なし）は、帰航中、波を受けて浸水し転覆した。
事故調査の経過	令和5年12月5日、主管調査官（広島事務所）を指名 原因関係者から意見聴取手続実施済
事実情報	
船種船名、総トン数	ミニボート（船名なし）、総トン数なし（全長約2.9m）
船舶番号、船舶所有者等	なし、個人所有
乗組員等に関する情報	操縦者、操縦免許 なし
負傷者	なし
損傷	船外機に濡損
気象・海象	気象：天気 曇り、風向 北西、風速 約3.9m/s、視界 良好 海象：波高 約0.5m、潮汐 高潮期 広島地方気象台が、10月14日17時に発表した15日の広島県南部の天気予報は、下記のとおりであった。 明日 北の風 後 西の風 やや強く くもり 時々 晴れ 所により 朝から 昼過ぎ 雨で 雷を伴う、 波 0.5m 後 1m
事故の経過	本船は、操縦者及び同乗者1人が乗り、釣りをを行う目的で、阿伏兔瀬戸北北西方の海岸を出航し、約1.4海里（M）離れた福山市鞆町南方沖で釣りを行っていたところ、波が高くなってきたので、釣りをやめて帰途についた。 本船は、操縦者が船尾側に腰を掛けて船外機の操作を行い、同乗者を船首部側に腰を掛けさせ、阿伏兔瀬戸を約4km/hの対地速力で北進中、船首方から波高約0.5mの波を受けて浸水し、海水が船首部に滞留して傾き、船首部から沈み始め、操縦者及び同乗者が落水した後、横転して転覆した。（図1参照）

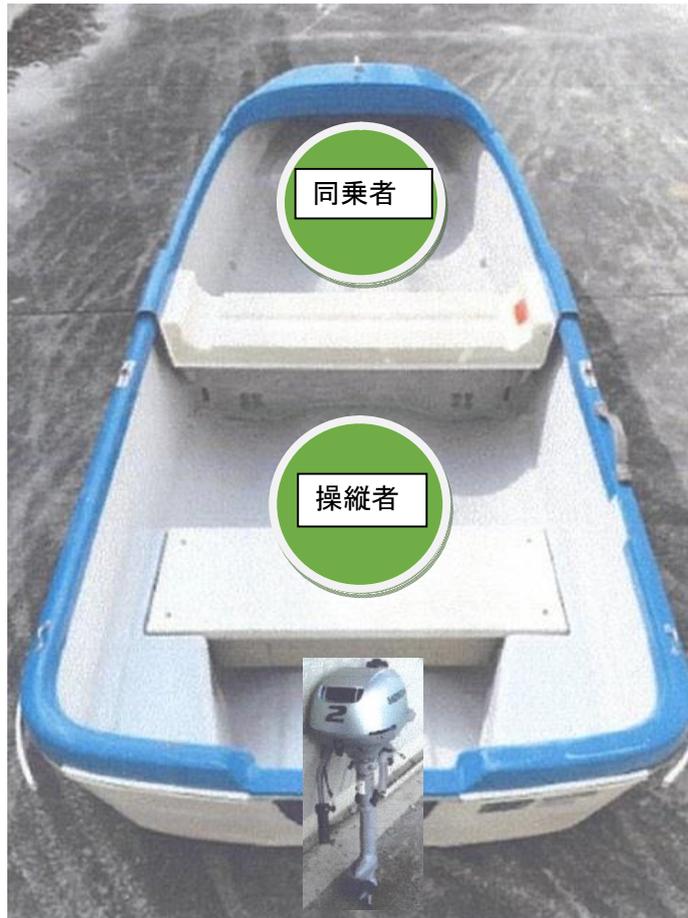
図1 操縦者及び同乗者の乗船位置

本船の乾舷は、約0.25mであった。

原因	本事故は、本船が、波高0.5m後1mの予報が出ている状況下、操縦者が、波に関する気象情報を確認しないまま出航したため、時間が経過するうちに波が高くなって帰航する際、船首方から波高約0.5mの波を受けて浸水し、海水が船首部に滞留して傾き、船首部から沈み始めた後、横転して転覆したものと考えられる。
再発防止策	今後の同種事故等の再発防止に役立つ事項として、次のことが考えられる。 <ul style="list-style-type: none">・ ミニボートの操縦者は、ミニボートの乾舷が小さいことを考慮し、最新の天気予報や気象海象の変化に注意を払い、自船の堪航性から航行に不安を感じる場合は、出航を取りやめ、又は早めに帰航すること。・ ミニボートの乗船者は、救命胴衣を着用すること。

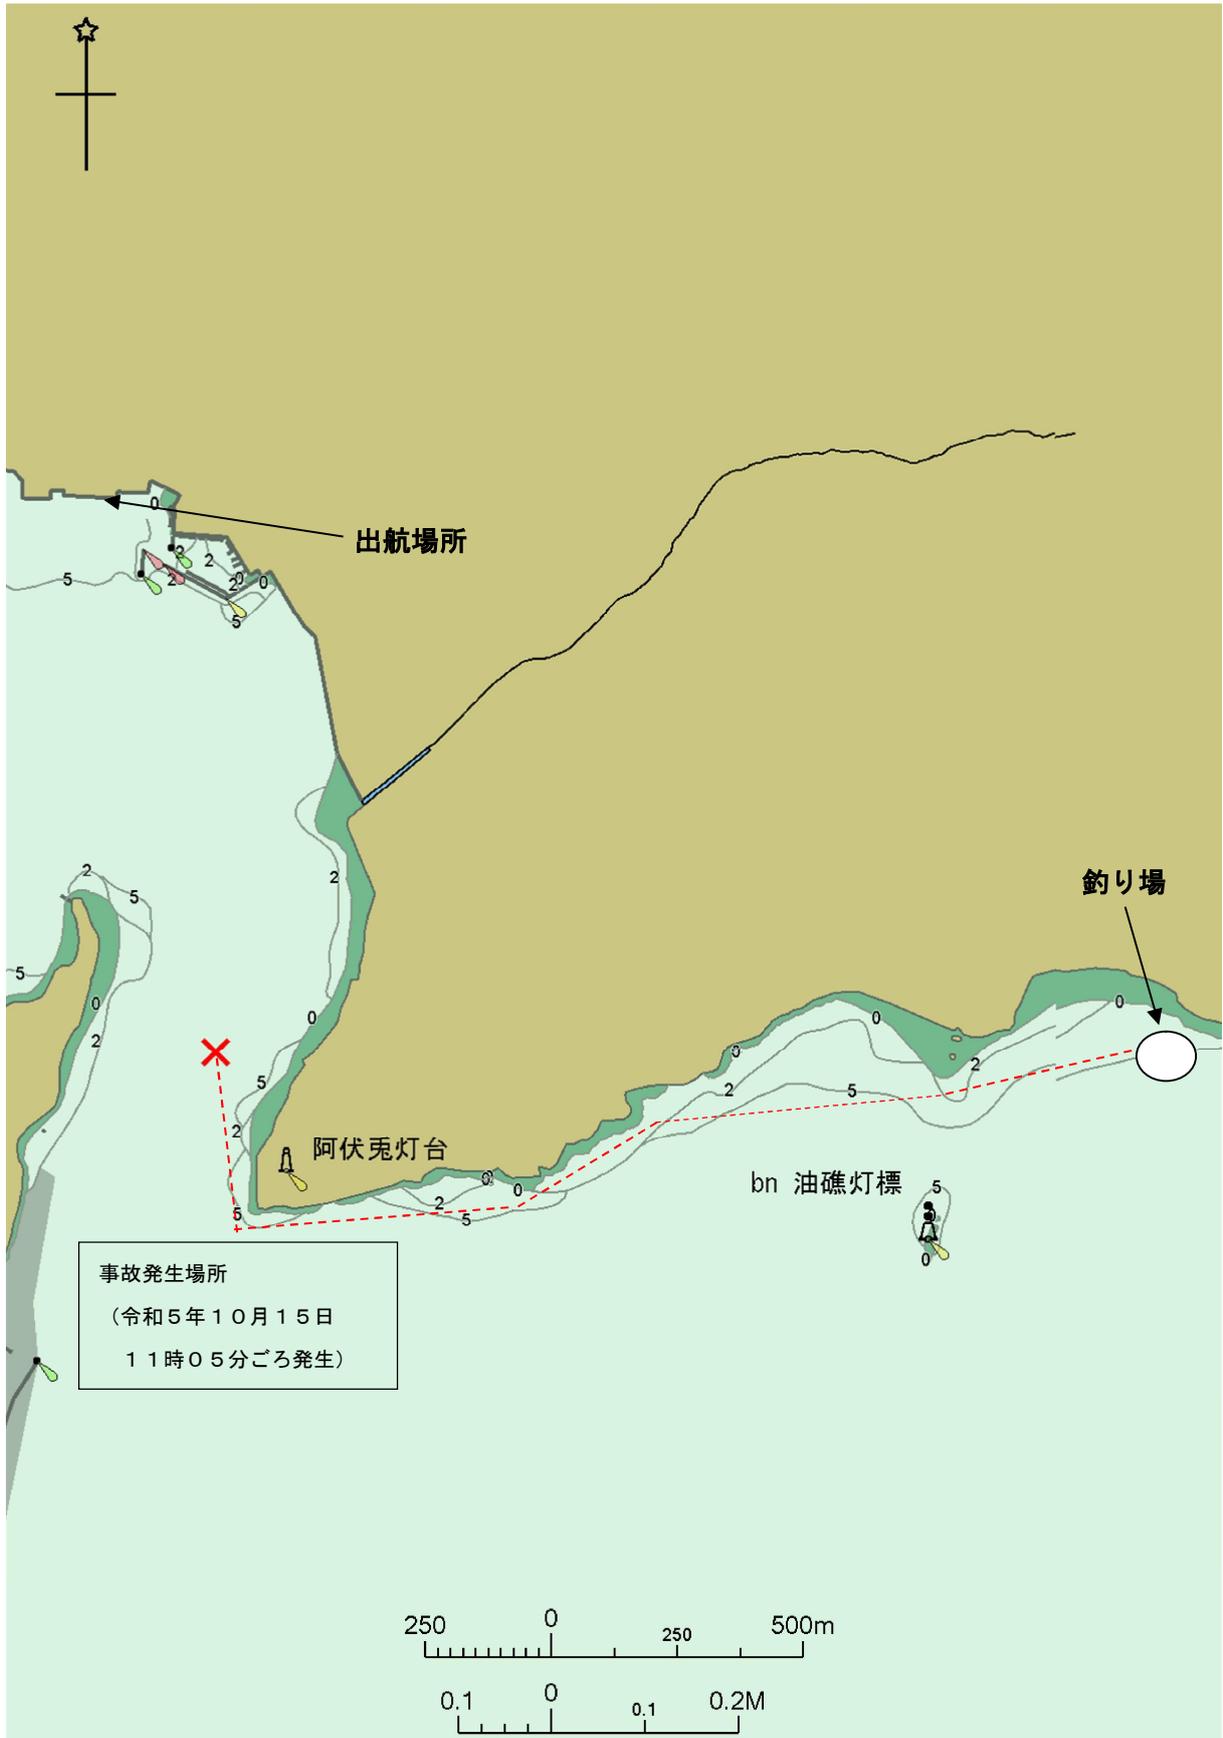
付図1 事故発生経過概略図

本船は、波高0.5m後1mの予報が出ている状況下、操縦者が、波に関する気象情報を確認しないまま出航したことから、時間が経過するうちに波が高くなって帰航する際、船首方から波高約0.5mの波を受けて浸水し、海水が船首部に滞留して傾き、船首部から沈み始めた後、横転して転覆したものと考えられる。
