船舶事故調査報告書

令和6年6月26日

運輸安全委員会（海事専門部会）議決

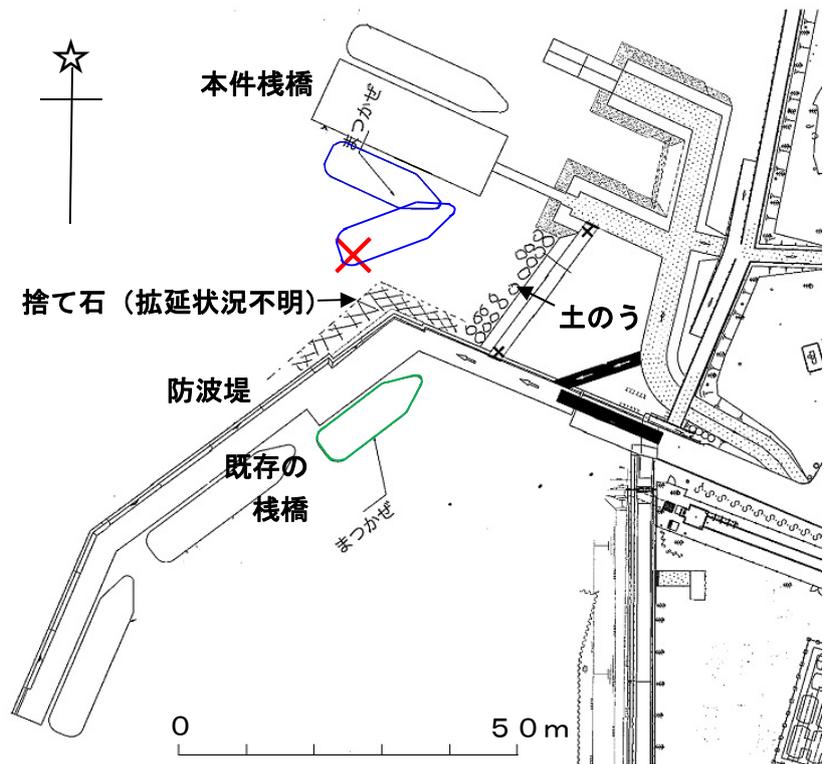
図1 事故発生経過概略図

<p>分析</p>	<p>本船は、風速約10～13m/sの北西風が吹く状況下、本件棧橋に着岸操船中、船長が、舵及び機関を使用しても船尾が本件棧橋に寄らない状態で着岸操船を続けたことから、船尾が北西風に圧流されて本件捨て石に乗り揚げたものと考えられる。</p>
<p>原因</p>	<p>本事故は、本船が、風速約10～13m/sの北西風が吹く状況下、本件棧橋に着岸操船中、船長が、舵及び機関を使用しても船尾が本件棧橋に寄らない状態で着岸操船を続けたため、船尾が北西風に圧流されて本件捨て石に乗り揚げたものと考えられる。</p>
<p>再発防止策</p>	<p>A社は、本事故後、本件棧橋においては、風速が8m/sに達していると認めるときは、入港を中止しなければならないと定め、可能な限り本件捨て石を撤去し、強風が予想される場合、新たな浮棧橋を設置</p>

する工事を中止させ、既存の棧橋に着岸させることとした。

- ・ 船長は、着岸操船中、風などの外乱により、舵や機関などを使用しても船体が岸壁に寄らない場合、着岸を断念し、速やかに離脱すること。
- ・ 旅客船の運航者は、新たな岸壁等を使用する場合、周辺の水深や海底の状況を確認しておくこと。
- ・ 旅客船の運航者は、新たな岸壁等を使用する場合、旅客船の性能や、可航水域の広さなどを考慮し、入港中止基準を速やかに設定しておくこと。
