船舶事故調査報告書

令和6年6月26日

運輸安全委員会（海事専門部会）議決

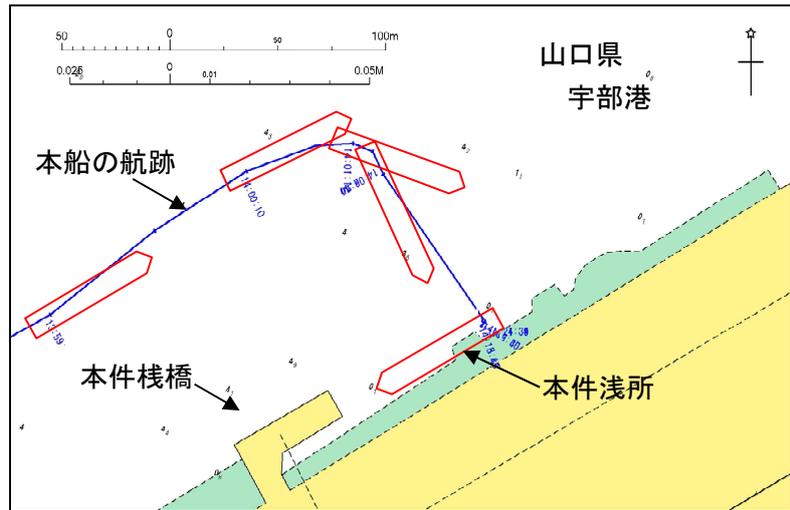
図1 航行経路図

事故種類	乗揚
発生日時	令和5年1月27日 14時09分ごろ
発生場所	山口県宇部港沖の山ふ頭 宇部港西防波堤灯台から真方位314°930m付近 (概位 北緯33°56.6′ 東経131°13.4′)
事故の概要	貨物船東進丸は、着棧操船中、浅所に乗り揚げた。
事故調査の経過	令和5年2月13日、主管調査官（門司事務所）を指名 原因関係者から意見聴取手続実施済
事実情報	
船種船名、総トン数	貨物船 東進丸、429トン
船舶番号、船舶所有者等	135685、トピー海運株式会社（A社）
乗組員等に関する情報	船長、三級（航海）
負傷者	なし
損傷	左舷中央部船底外板に擦過傷
気象・海象	気象：天気 曇り、風向 北西、風力 5、視界 良好 海象：波高 約1.5m 潮汐 下げ潮の初期 宇部市には、1月27日05時08分に波浪注意報が発表され、本事故時も継続中であった。
事故の経過	本船は、船長ほか4人が乗り組み、‘宇部港沖の山石炭出荷第1棧橋’（以下「本件棧橋」という。）に出船左舷着けで着棧する目的で、本件棧橋の北西方沖約100mを北東進していた。 船長は、主機、スラスト及び舵を使用し、本件棧橋に向けて本船を右回頭させていたところ、北西風を受けて南東方に圧流され、本件棧橋の東方に拡張する浅所（以下「本件浅所」という。）に、船首を南西方に向けた状態で乗り揚げた。 (図1参照)

本船は、風力5の北西風が吹く状況下、船長が、着棧操船中、錨を使用しないまま操船を続けたことから、風に圧流されて、南東方の本件浅所への圧流を止めることができず、本件浅所に乗り揚げたものと考えられる。

本事故は、本船が、風力5の北西風が吹く状況下、船長が、着棧操船中、荷役日程の関係で早く着棧させようと思い、錨を使用せずに右回頭したため、風に圧流されて、南東方の本件浅所への圧流を止めることができず、本件浅所に乗り揚げたものと考えられる。

- ・船長は、強風が吹く等、外力による圧流の影響を強く受けることが予想される状況で着岸する場合、自船の操縦性等を考慮し、錨の使用、タグボートの手配等を行い、安全を確保して操船すること。
