船舶事故調査報告書

令和6年6月26日

運輸安全委員会（海事専門部会）議決

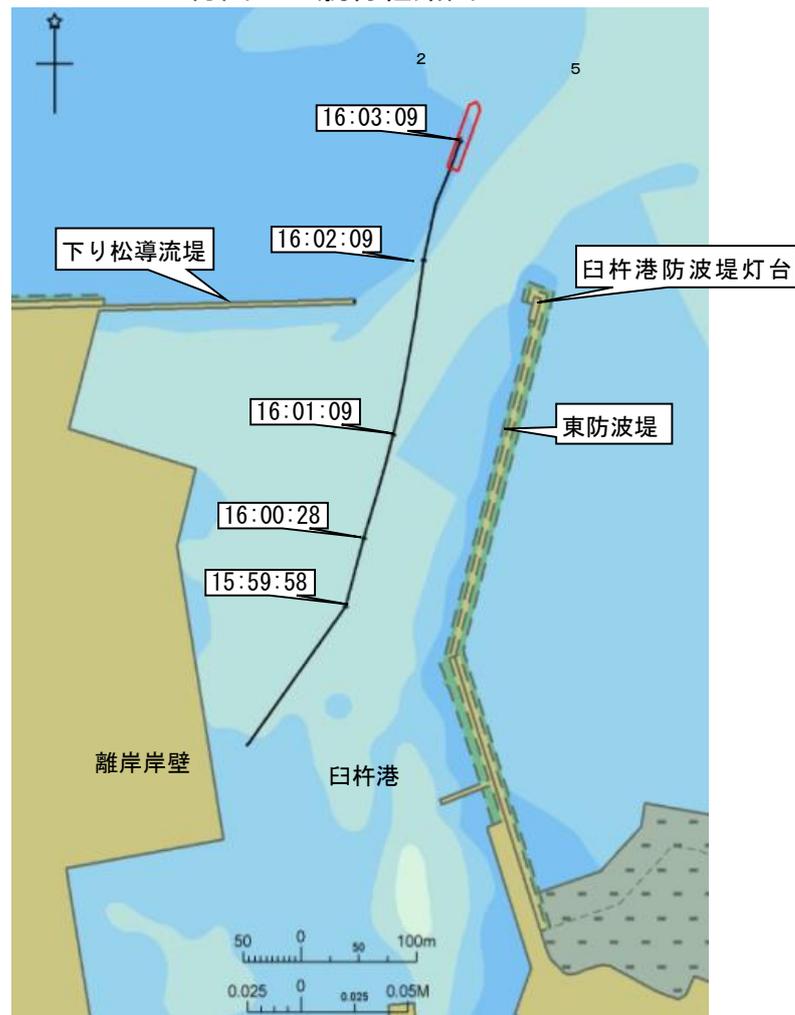
付図1 航行経路図

(付図1 航行経路図 参照)
分析	本船は、本件防波堤間を北北東進中、船長が、本件防波堤間の掘り下げ水路を航行していると思い、船橋右舷側のウイングにおいて目視のみで操船を続けたことから、浅所に向かって航行していることに気付かず、浅所に乗り揚げたものと考えられる。
原因	本事故は、本船が、本件防波堤間を北北東進中、船長が、本件防波堤間の掘り下げ水路を航行していると思い、船橋右舷側のウイングにおいて目視のみで操船を続けたため、浅所に向かって航行していることに気付かず、浅所に乗り揚げたものと考えられる。
再発防止策	<p>今後の同種事故等の再発防止に役立つ事項として、次のことが考えられる。</p> <ul style="list-style-type: none"> ・ 船長は、浅所が存在する海域を航行する場合、目視のみに頼らず、船橋内で、航海計器を活用して船位及び針路等を確認しながら操船すること。 ・ 船橋配置の乗組員は、船長に対し、安全な操船に役立つ情報を適宜伝える等して、適切なコミュニケーションをとること。
