船舶事故調査報告書

令和6年6月26日
運輸安全委員会（海事専門部会）議決

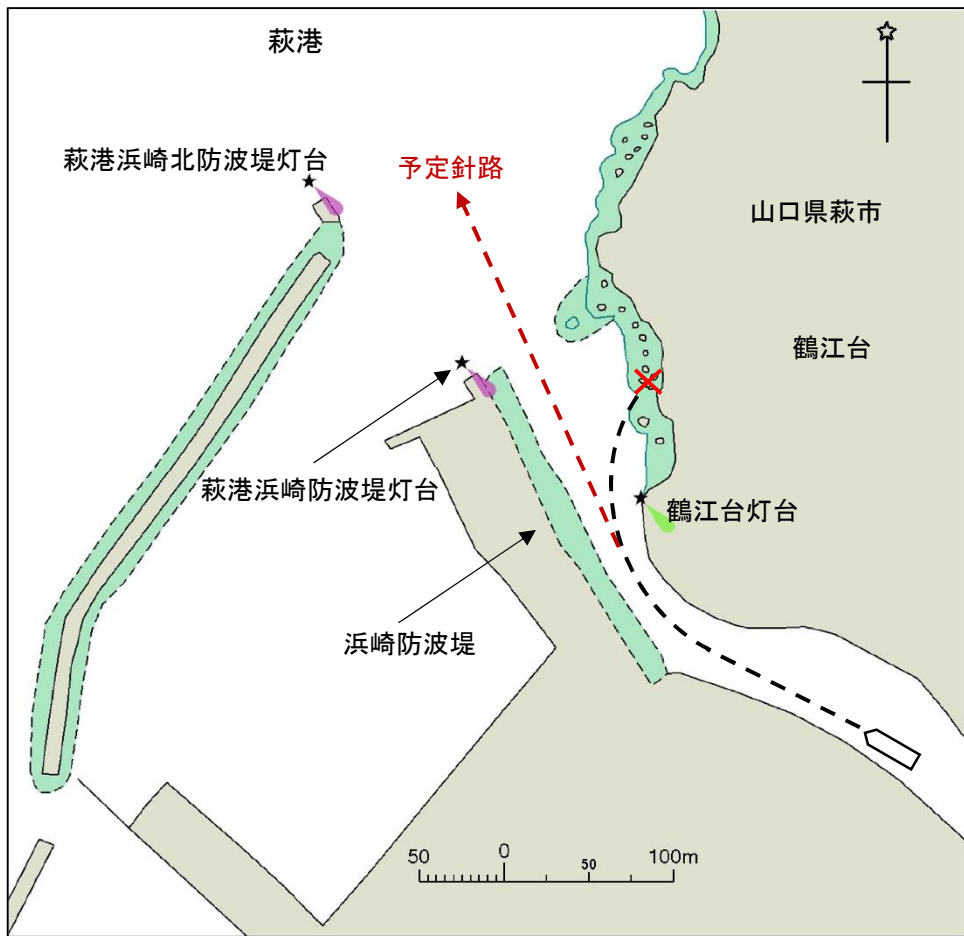
付図1 事故発生経過概略図

事故種類	乗揚
発生日時	令和5年12月5日 01時53分ごろ
発生場所	山口県萩市萩港 萩港浜崎防波堤灯台から真方位096° 110m付近 (概位 北緯34° 25.5′ 東経131° 24.0′)
事故の概要	漁船第三神力丸 ^{しんりき} は、出航中、岩礁に乗り揚げた。
事故調査の経過	令和6年1月30日、主管調査官（門司事務所）を指名 原因関係者から意見聴取手続実施済
事実情報 船種船名、総トン数 船舶番号、船舶所有者等	漁船 第三神力丸、7.3トン YG2-7932（漁船登録番号）、個人所有 第291-36948号（船舶検査済票の番号）
乗組員等に関する情報	船長、一級小型・特殊・特定
負傷者	なし
損傷	船尾部船底外板に擦過傷、プロペラに欠損及び舵に曲損等
気象・海象	気象：天気 晴れ、風 なし、視界 良好 海象：海上 平穏、潮汐 上げ潮の末期
事故の経過	<p>本船は、船長が1人で乗り組み、引き縄漁の目的で、法定灯火を表示し、萩市見島北方沖の漁場に向け、萩市卸売市場前の岸壁を出発した。</p> <p>船長は、レーダー及びGPSプロッターを作動させ、操舵室右舷側の椅子に腰を掛けて手動操舵で操船に当たり、本船を北西進させた。</p> <p>船長は、本船が北北西方に伸びる浜崎防波堤と萩市鶴江台西岸との間の右側に湾曲した水路に達し、同水路に沿って緩やかに右転を始めた。</p> <p>船長は、その後、いつものように浜崎防波堤に沿って北北西進しているつもりで、目視のみで船位を確認しながら航行を続けていたところ、左舷船首方に見える萩港浜崎防波堤灯台の灯光がふだんよりも遠くに見えた。</p> <p>船長は、鶴江台西岸に寄っているのではないかと思い、主機の回転数を下げ、操舵室右舷側の窓を開けて鶴江台西岸との距離を確認しようとしたところ、船底を擦るような衝撃を感じた。</p> <p>船長は、サーチライトを照らして本船が岩礁に乗り揚げたことを認め、その後、自力での離礁を試みたものの、離礁することができなかったので、本事故の発生を所属の漁業協同組合を經由して海上保安庁に通報した。</p> <p>本船は、所属の漁業協同組合が手配したタグボートにより引き出さ</p>

<p>れた後、船長が操船して造船所に向かった。</p> <p>(付図1 事故発生経過概略図 参照)</p> <p>本船の喫水は、船首約0.3m、船尾約1.4mであった。</p> <p>船長は、漁師経験が約42年あり、萩港を基地として操業を行っていた。</p> <p>船長は、夜間に萩港を出入航する際、レーダー及びGPSプロッターを作動させていたものの、慣れた港内なので、萩港浜崎防波堤灯台の灯光の見え具合で船位を確認していた。</p> <p>船長は、右転を始めた後、舵を中央に戻したつもりだったので、浜崎防波堤に沿って北北西進していると思っていたが、僅かに右舵が取られていたのではないかと本事故後に思った。</p>
分析	<p>本船は、萩港から出航中、船長が、右側に湾曲した水路に沿って緩やかに右転を開始した後、舵を中央に戻して浜崎防波堤に沿って北北西進していると思い、目視のみで船位を確認しながら航行を続けたことから、僅かに右舵が取られて鶴江台西岸に向かって航行していることに気付かず、鶴江台西岸の岩礁に乗り揚げたものと考えられる。</p>
原因	<p>本事故は、夜間、本船が萩港から出航中、船長が、右側に湾曲した水路に沿って緩やかに右転を開始した後、舵を中央に戻して浜崎防波堤に沿って北北西進していると思い、目視のみで船位を確認しながら航行を続けたため、僅かに右舵が取られて鶴江台西岸に向かって航行していることに気付かず、鶴江台西岸の岩礁に乗り揚げたものと考えられる。</p>
再発防止策	<p>今後の同種事故等の再発防止に役立つ事項として、次のことが考えられる。</p> <ul style="list-style-type: none"> ・船長は、慣れた港内での操船であっても、特に夜間は、目視だけでなくGPSプロッター等により防波堤、陸岸等の位置を確認しながら船位の確認を適切に行い、岩礁等に接近しないこと。
