船舶事故調査報告書

令和6年6月26日

運輸安全委員会（海事専門部会）議決

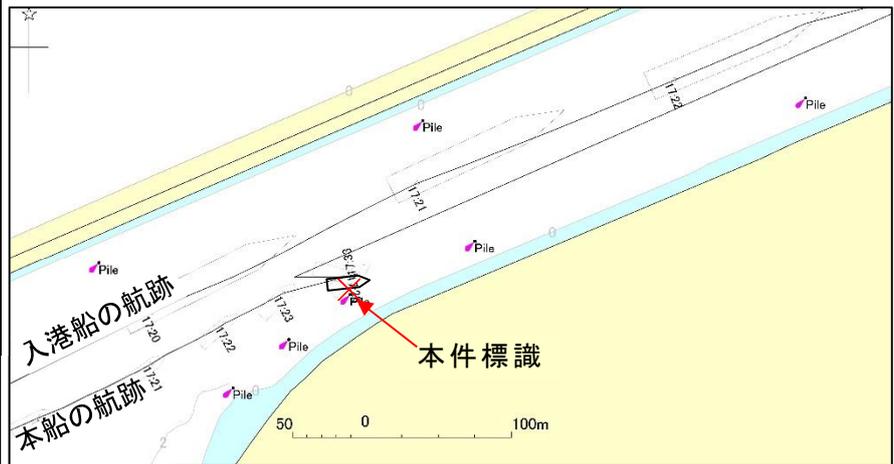
図1 三池港航路及び本事故発生場所等

事故種類	衝突（簡易標識）
発生日時	令和5年10月9日 17時30分ごろ
発生場所	<small>みいけ</small> 三池港 三池港北防砂堤灯台から真方位083°410m付近 （概位 北緯33°00.3′ 東経130°23.8′）
事故の概要	引船きりしま丸は、漂泊中、簡易標識に衝突した。
事故調査の経過	令和5年10月17日、主管調査官（長崎事務所）を指名 原因関係者から意見聴取手続実施済
事実情報	
船種船名、総トン数	引船 きりしま丸、197トン
船舶番号、船舶所有者等	134573、グリーン SHIPPING 株式会社
乗組員等に関する情報	船長、四級（航海） 機関長、五級（機関）
負傷者	なし
損傷	本船 右舷船側中央部外板に擦過傷 簡易標識 支柱に曲損
気象・海象	気象：天気 晴れ、風向 北、風力 3、視界 良好 海象：海上 平穏、潮汐 上げ潮の末期
事故の経過	<p>本船は、船長及び機関長ほか2人が乗り組み、船長が操船に当たり、三池港に入港する貨物船（以下「入港船」という。）の入港支援の目的で、入港船の右舷船尾方を航行して航路に入った。</p> <p>船長は、本船を東北東進させていたところ、操舵室内の警報が鳴動するとともに電源が喪失したのを認めた。</p> <p>船長は、機関長に電源復旧を指示し、主機を中立運転とした後、後進運転として行きあしを止め、本船を漂泊させた。</p> <p>機関長は、軸発電機による電源復旧を試みたものの、復旧できないと判断し、発電機原動機を始動して電源を復旧させた。</p> <p>船長は、本船が北風の影響で南方へ圧流されて、右舷船側部が南防砂堤沿いに設置されている簡易標識（以下「本件標識」という。）に接触したのを認めた後、電源が復旧したので、航行を再開したところ、本件標識が倒れているのを認めた。（図1参照）</p>

本船は、三池港の航路を航行中に電源が喪失した際、船長が本船を漂泊させたことから、北風の影響により南方に圧流され、右舷船側外板が簡易標識に衝突したものと考えられる。
