船舶事故調査報告書

令和6年6月26日

運輸安全委員会（海事専門部会）議決

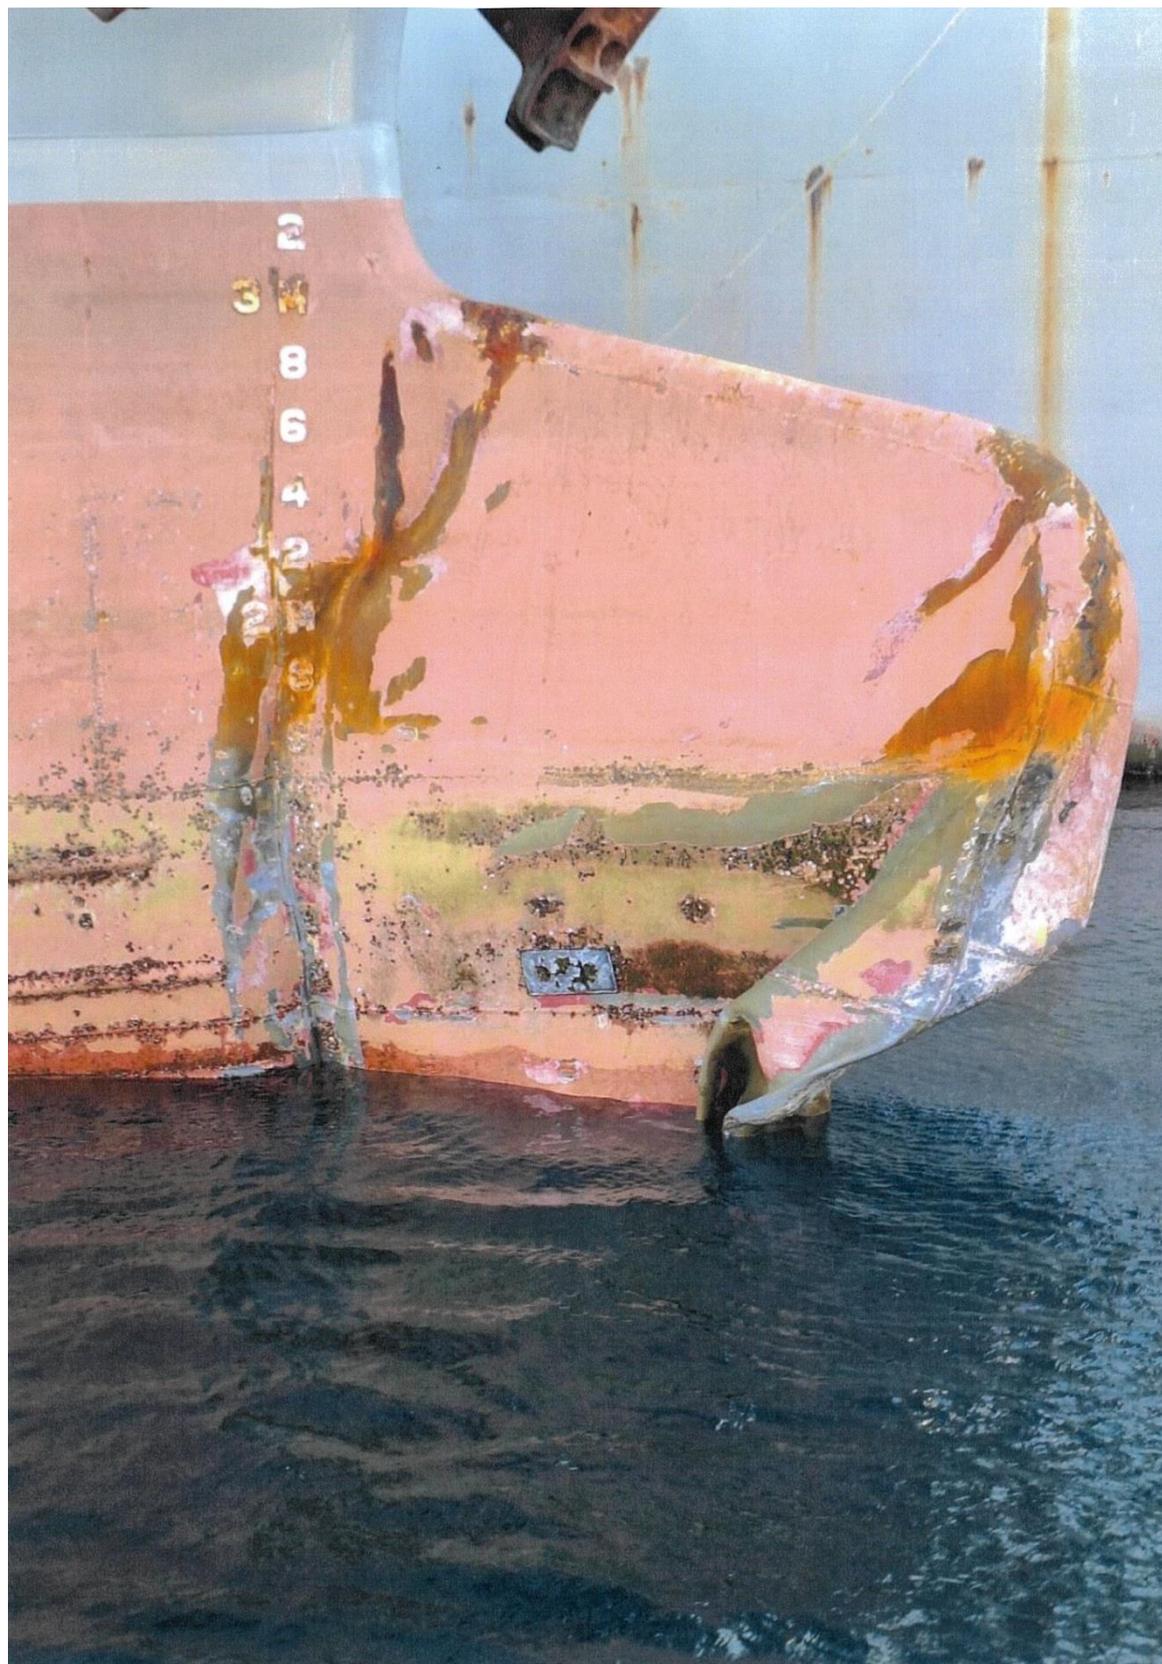
事故種類	乗揚
発生日時	令和6年1月12日 06時00分ごろ
発生場所	熊本県宇城市荷島南東岸（三角港） 三角港荷島灯台から真方位143°60m付近 （概位 北緯32°36.5′ 東経130°27.5′）
事故の概要	貨物船第二共和丸は、右転を続けながら航行中、干出浜（岩）に乗り揚げた。
事故調査の経過	令和6年1月18日、主管調査官（長崎事務所）を指名 原因関係者から意見聴取手続実施済
事実情報	
船種船名、総トン数 船舶番号、船舶所有者等	貨物船 第二共和丸、251トン 142800、有限会社仲矢海運（A社）
乗組員等に関する情報	船長、四級（航海）
負傷者	なし
損傷	バルバスバウに破口を伴う凹損
気象・海象	気象：天気 曇り、風 ほとんどなし、視界 良好 海象：海上 平穏、潮汐 上げ潮の中央期、潮高 約122cm（三角） 日出時刻：07時21分ごろ
事故の経過	<p>本船は、船長ほか3人が乗り組み、三角港を出航し、熊本県長洲町長洲港に向かった。</p> <p>船長は、0.5海里レンジに設定したレーダー及びGPSプロッターを作動させて単独の船橋当直につき、操舵スタンドの前に立って操船に当たった。</p> <p>本船は、約8～9ノットの対地速力で、手動操舵により三角ノ瀬戸に向けて西進していた。</p> <p>船長は、左舷方200m付近に三角ノ瀬戸に向かって同航する漁船（以下「漁船A」という。）を視認し、漁船Aとの距離を保って航行しようと思い右転を開始した。</p> <p>航海士は、三角ノ瀬戸通航後の船橋当直に備え、目を慣らす目的で昇橋した。</p> <p>船長は、漁船Aの動静監視に意識を向け、漁船Aとの距離を保ちながら航行を続け、船首方を見たところ、至近に三角港荷島灯台の灯光及び荷島の島影を認め、主機を全速力後進としたものの、荷島南東岸の干出浜（岩）に本船の船首部が乗り揚げた。</p> <p>船長は、航海士に118番通報を行わせた。</p> <p>本船は、離礁した後、自力で航行して三角港に向かった。</p> <p>本船の喫水は、船首約2.35m、船尾約3.85mであった。</p>

写真1 本船の損傷（バルバスバウ）

<p>船長は、平成28年の新造時から本船に船長として乗船しており、三角ノ瀬戸を航行するのが3回目であり、事前に三角ノ瀬戸の水路状況の確認を行っていた。</p> <p>船長は、本事故当時、漁船Aの動静監視に意識を向けていたので、レーダー等による船位の確認を行っていなかったと本事故後に思った。</p> <p>船長は、漁船Aの速力が本船の速力とほぼ同じであったので、本船の速力を減じるなどして漁船Aに進路を譲り、漁船Aの後尾を追随して三角ノ瀬戸を通航していれば良かったと本事故後に思った。</p> <p>(付図1 航行経路図、写真1 本船の損傷(バルバスバウ)参照)</p>
<p>分析</p>	<p>本船は、三角ノ瀬戸に向けて西進中、船長が、左舷方を同航する漁船Aとの距離を保って航行しようと思い、漁船Aの動静監視に意識を向けた状態で右転しながら航行を続けたことから、荷島南東岸に向かって航行していることに気付かず、同島南東岸の干出浜(岩)に乗り揚げたものと推定される。</p> <p>船長は、レーダー等による船位の確認を適切に行っていなかったことから、荷島南東岸に向かって航行していることに気付かなかったものと考えられる。</p>
<p>原因</p>	<p>本事故は、夜間、本船が三角ノ瀬戸に向けて西進中、船長が、左舷方を同航する漁船Aとの距離を保って航行しようと思い、漁船Aの動静監視に意識を向けた状態で右転しながら航行を続けたため、荷島南東岸に向かって航行していることに気付かず、同島南東岸の干出浜(岩)に乗り揚げたものと推定される。</p>
<p>再発防止策</p>	<p>A社は、本事故後、本船の船員に対して次のとおり安全指導を行うなどの再発防止策を講じた。</p> <ul style="list-style-type: none"> ・目視のみに頼らず、レーダー等の航海計器を適切に使用すること。 ・時間に余裕があるときは、周囲が明るいうちに出港すること。 ・慢心せずに、危険と思えば主機を使用して早めの減速又は停止を躊躇なく行うこと。 <p>今後の同種事故等の再発防止に役立つ事項として、次のことが考えられる。</p> <ul style="list-style-type: none"> ・船橋当直者は、周囲船舶の動静監視のみに意識を向け過ぎず、レーダー等を活用して船位の確認を行いながら航行すること。 ・船橋当直者は、狭水道に向かって航行中、自船とほぼ同じ速力の同航船を認めた場合、自船の速力を減じるなどして、早めに両船の接近を回避することが望ましい。
