船舶事故調査報告書

令和6年6月26日
運輸安全委員会（海事専門部会）議決

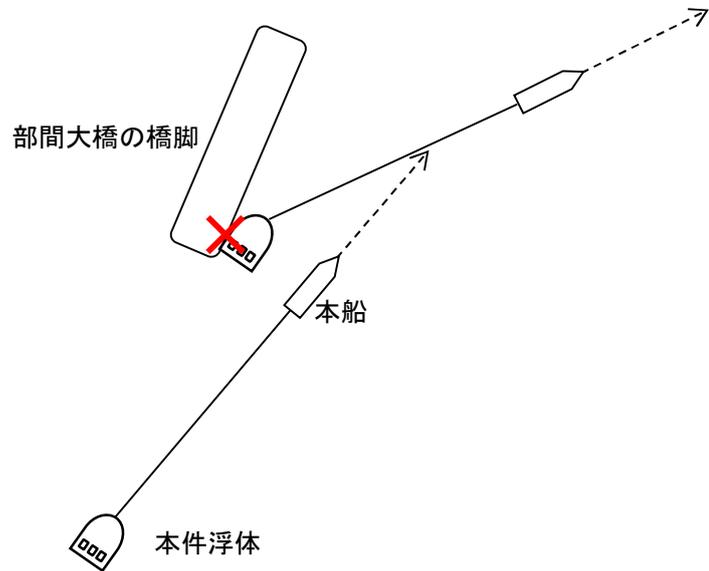
図2 本船が右旋回を開始する直前から本件浮体が部間大橋の橋脚に衝突するまでの状況

端東方を左舷正横約5mに接近し、船長は、東側の橋脚を右舷正横約25mに見て進入する際、砂浜に戻ろうとして更に右旋回を開始して後方を確認したところ、本件浮体が西側の橋脚に接近していることに気づき、危険を感じてスロットルレバーを離したが、本件浮体が同橋脚に衝突した。(図2参照)

本船は、西方からの波が高くなってきた状況下、本件浮体をえい航して部間大橋の橋脚付近を北東進中、船長が、西側橋脚南端東方約5mに接近して橋脚間を斜めに通過する針路で進入し、砂浜に戻ろうとして更に右旋回したことから、本件浮体が同橋脚に衝突し、本件浮体の搭乗者2人が負傷したものと考えられる。

本事故は、本船が、西方からの波が高くなってきた状況下、本件浮体をえい航して部間大橋の橋脚付近を北東進中、船長が、西側橋脚南端東方約5mに接近して橋脚間を斜めに通過する針路で進入し、砂浜に戻ろうとして更に右旋回したため、本件浮体が同橋脚に衝突したことにより、本件浮体の搭乗者2人が負傷したものと考えられる。

再発防止策	<p>今後の同種事故等の再発防止に役立つ事項として、次のことが考えられる。</p> <ul style="list-style-type: none">・ 浮体等をえい航する水上オートバイ等の船長は、橋脚と橋脚の間を通過する場合、橋脚間を斜めに進入する針路とすることなく、橋脚に寄り過ぎずに橋脚から十分距離を離し、できる限り橋と直角に近い針路で、徐行して航行すること。・ 浮体等をえい航する水上オートバイ等の船長は、旋回・変針時のえい航浮体等の航跡は水上オートバイの航跡とは一般に一致しないことに留意すること。
--------------	--
