船舶事故調査報告書

令和6年6月26日  
 運輸安全委員会（海事専門部会）議決

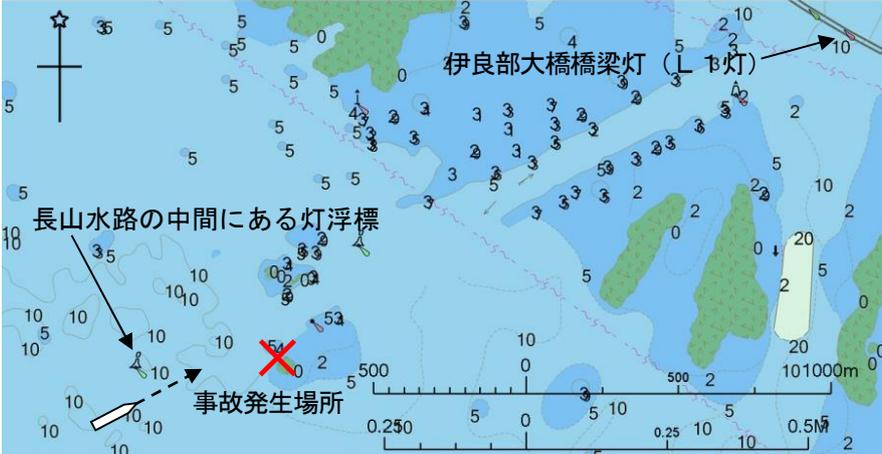
<p>図1 事故発生場所概略図</p> <p>船長は、航海当直についていたが、海技資格を保有し、別の船で航</p>
