船舶事故調査報告書

令和6年6月26日
運輸安全委員会（海事専門部会）議決

事故種類	乗揚
発生日時	令和5年12月30日 08時18分ごろ
発生場所	沖縄県 ^{とかしき} 嘉敷村 ^{かみやま} 神山島南西方沖 神山島灯台から真方位217° 1,260m付近 (概位 北緯26° 15.2′ 東経127° 34.6′)
事故の概要	ダイビング船ビューティーベルは、西進中、浅瀬に底触して投錨した後、北方に圧流され、浅瀬に乗り揚げた。
事故調査の経過	令和6年1月9日、主管調査官（那覇事務所）を指名 原因関係者から意見聴取手続実施済
事実情報	
船種船名、総トン数	ダイビング船 ビューティーベル、17トン
船舶番号、船舶所有者等	294-23581 沖縄、株式会社ヒーロー
乗組員等に関する情報	船長、一級小型・特定
負傷者	なし
損傷	船首部船底外板に擦過傷、両舷のプロペラ、プロペラ軸、ブラケット、及び舵板に曲損
気象・海象	気象：天気 雨、風向 南、風速 約10～12m/s、視程 約1,000m 海象：波高 約1.5～2.0m、潮汐 上げ潮の末期（09時35分ごろ満潮）、潮高 約1.3m
事故の経過	<p>本船は、船長が1人で乗り組み、インストラクター1人及びダイビング客3人を乗せ、雨が降る中、GPSプロッターを作動させ、神山島西南西方沖のダイビングポイントに向けて、同島南東方沖を約21ノットの対地速力で北西進していた。（図1参照）</p>

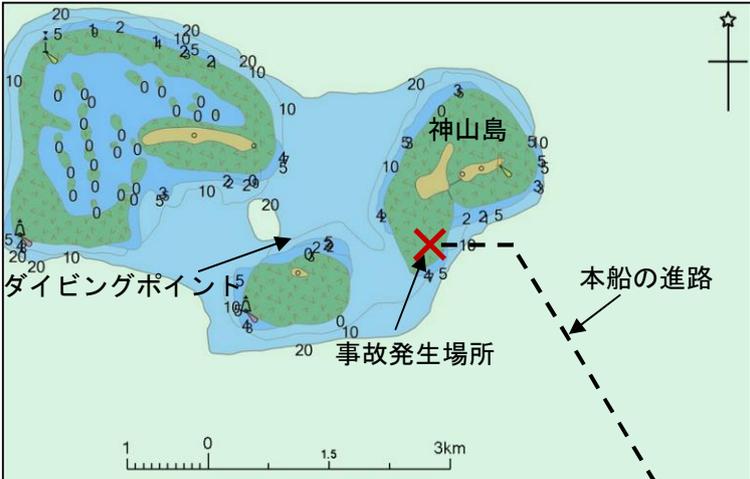
<p>図1 事故発生場所概略図</p> <p>船長は、神山島周囲には浅瀬があることを知っており、南東方沖約</p>

<p>1,000m付近で同島を視認した後、目的地に向けて左転し、同島を右舷方に見ながら、本船を西進させた。</p> <p>船長は、ふだんから神山島周辺海域を航行していて慣れた海域であったので、同島南方沖で同島を右舷方に見て目測で約1,000mの距離を取ってそのまま西進すれば、同島周囲にある浅瀬から十分離れていると思い、GPSプロッターを確認せず、目視のみで見張りを行いながら西進を続けていたところ、本船のプロペラが浅瀬に擦って底触した音が聞こえた。</p> <p>船長は、すぐに減速するとともに主機を中立運転として漂泊し、周囲を見たところ、水深が浅い場所であることを認め、インストラクターと共に船尾から錨を投入したものの、本船は、南寄りの風及び波で北方に圧流され、錨を引き摺りながら、浅瀬に乗り揚げて止まった。</p> <p>船長は、主機を停止し、僚船への連絡及び118番通報を行い、ダイビング客3人及びインストラクターは僚船に、船長は来援した巡視船にそれぞれ救助された。</p> <p>本船は、後日、船長が手配した作業船によってえい航された。</p> <p>船長は、ふだん本事故発生場所付近を航行するときには、比較的低潮時が多く、干出した浅瀬を確認しながら航行していたが、本事故当時、潮位が高く、浅瀬が見えなかったので、目測で同島との距離を誤って判断し、浅瀬に接近していることに気付かなかったと本事故後に思った。</p> <p>本船の喫水は、船首約0.3m、船尾約1.2mであった。</p>
<p>分析</p>	<p>本船は、神山島南方沖を西進中、潮位が上がり、同島周囲の浅瀬が見えない状況下、船長が、目測のみで同島からの距離を取り、浅瀬から十分離れていると思い、西進を続けたことから、浅瀬に接近して航行していることに気付かず、浅瀬に底触し、すぐに機関を中立運転として投錨したものの、圧流され、浅瀬に乗り揚げたものと考えられる。</p> <p>船長は、ふだんから神山島周辺海域を航行しており、慣れた海域であったことから、同島を右舷方に見て目測で距離を取りながら、GPSプロッターを確認せずに航行していたものと考えられる。</p> <p>船長は、ふだん本事故発生場所付近を航行するときには、比較的低潮時が多く、干出した浅瀬を確認しながら航行していたものの、本事故当時、潮位が高く、浅瀬が見えなかったことから、目測で同島との距離を誤って判断したものと考えられる。</p>

<p>原因</p>	<p>本事故は、本船が、神山島南方沖を西進中、潮位が上がり、同島周囲の浅瀬が見えない状況下、船長が、目測のみで同島からの距離を取り、浅瀬から十分離れていると思い、西進を続けたため、浅瀬に底触し、すぐに機関を中立運転として投錨したものの、圧流され、浅瀬に</p>

乗り揚げたものと考えられる。
再発防止策	<p>今後の同種事故等の再発防止に役立つ事項として、次のことが考えられる。</p> <ul style="list-style-type: none">・ 船長は、慣れた海域であっても、海図等により浅瀬の陸岸からの距離、水深等の水路調査を行い、十分に把握するとともに、目測での距離感で島等との距離を判断せず、GPSプロッター等を活用して船位を把握すること。
