船舶事故調査報告書

令和6年6月26日

運輸安全委員会（海事専門部会）議決

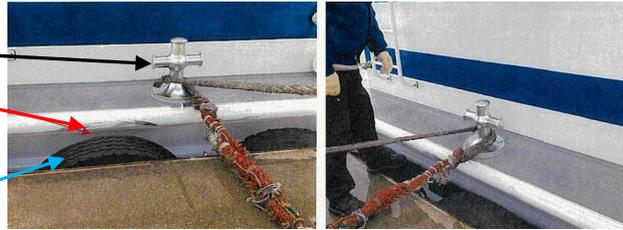
写真2、写真3 防舷材の上に左足を置いた状況
(係留索及び係止状況が本事故当時と異なっている)

機関長は、棧橋にある別の係留索を右舷船尾の船縁にあるクロスビットに係止する作業（以下「本件作業」という。）を行っていたところ、本船が風浪及び係留索の伸縮により本件棧橋側に寄ってきて、右舷の船縁下面と棧橋前面に設置された防舷材（タイヤ）上面との間に左足先が挟まれた。

本船は、到着時刻が若干遅れていた状況下、棧橋への係留作業中、棧橋上の機関長が、短時間で作業を終わらせようと思い、左足を本件棧橋前面の防舷材の上に置いた状態で本件作業を行ったことから、船体が風浪及び係留索の伸縮により本件棧橋側に寄ってきた際、左足先が右舷の船縁下面と同防舷材上面との間に挟まれて負傷したものと考えられる。

- ・綱取りを行う乗組員は、着棧作業中、足を棧橋前面のタイヤ等の防舷材の上に置かないこと。
- ・綱取り作業は、陸上の作業員が行うことが望ましい。
