船舶事故調査報告書

令和6年7月24日

運輸安全委員会（海事専門部会）議決

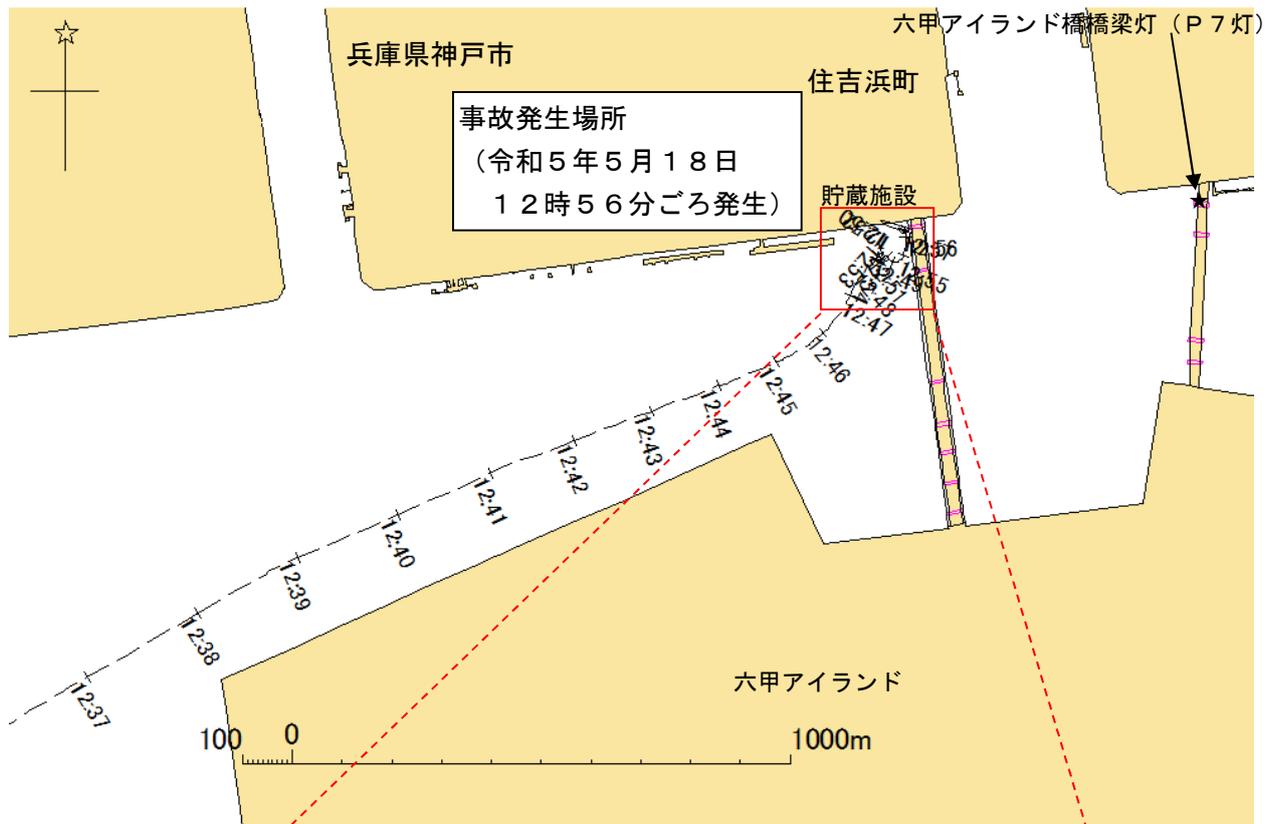
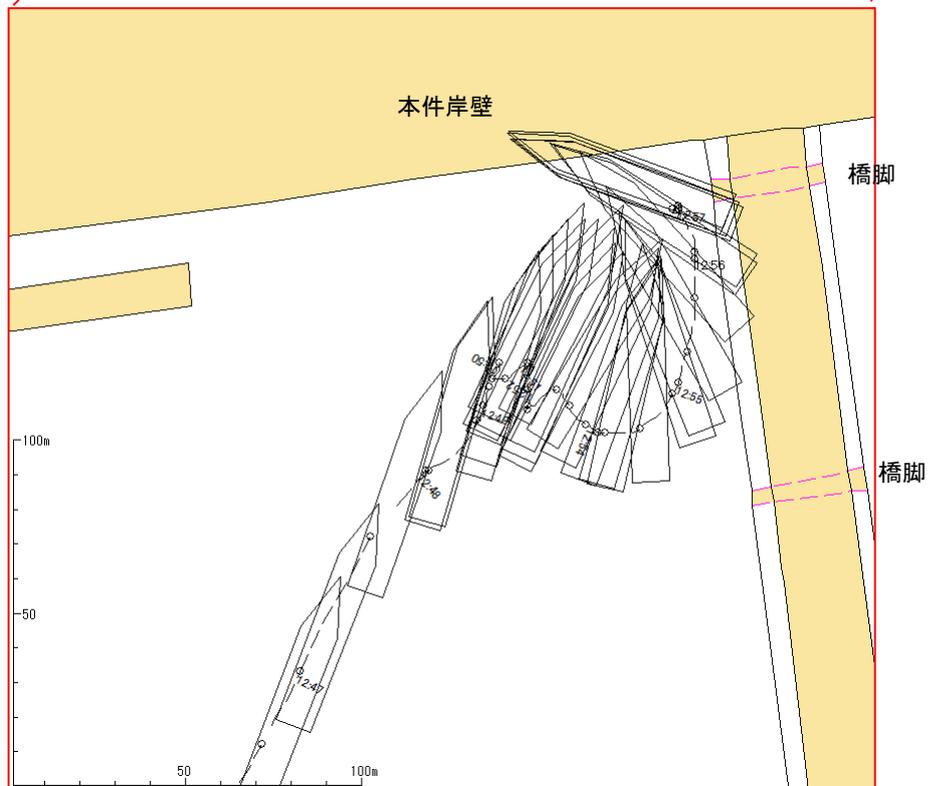
付図1 航行経路図

<p>かうこととなった。</p> <p>船長は、本件岸壁に着岸操船した経験が何度もあり、錨泊中に確認した風速が約5～8m/sであったので、タグボートを使用しなくても本件岸壁に着岸できると思い、これまでと同様に本件岸壁付近の構造物を避けて本件岸壁に対し大角度で接近して左舷係留することとした。</p> <p>船長は、12時00分ごろ抜錨して航行を開始し、六甲アイランド北方沖を減速しながら東進後、船首を北北東方に向け、岸壁法線に対して約60°の進入角で本件岸壁に接近し、12時46分ごろ本件岸壁から約100mのところまで右舷錨を投下して着岸操船を開始した。</p> <p>船長は、12時50分ごろ本件岸壁に船首スプリングラインを渡し、ヘッドラインを取って本船の船尾を左舷方に振って本件岸壁に寄せようとしたが、船長が思っていたよりも風が強くなり、本船は、西南西（左舷方）からの風を受け、六甲大橋に向けて圧流された。</p> <p>船長は、六甲大橋との衝突を回避しようと操船したが、12時56分ごろ本船の右舷船尾部が六甲大橋の橋脚に、また、右舷船首部が本件岸壁に衝突した。</p> <p>船長は、本船が橋脚及び本件岸壁に圧着されて運航不能となったので、船舶代理店にタグボートの手配を依頼した。</p> <p>船舶代理店担当者は、タグボートを手配するとともに、海上保安庁に本事故の発生を通報した。</p> <p>本船は、来援した2隻のタグボートにより橋脚及び本件岸壁から引き離された後、本件岸壁に係留された。</p> <p>船長は、六甲アイランド北方沖を東進中に風向風速計を確認した際、錨泊中に確認した風速とあまり変化がなかったため、着岸操船を始める時も風が強くなっているとは思っていなかった。</p> <p>船舶管理会社は、本事故後に調査を行い、本船の風向風速計の計測器が、船上構造物の陰となり、船尾方からの風に対して実際よりも低い風速値を示すことを確認し、本事故発生前に本船が六甲アイランド北方沖を東進中、西南西からの風速値が低く表示されていた可能性を示した。</p> <p>本船は、サイドスラスタを備えていなかった。</p> <p>(付図1 航行経路図、写真1 本船(本事故発生時) 参照)</p>

<p>分析</p>	<p>本船は、西南西風が強くなっている状況下、船長が、錨泊中に確認した風速が約5～8m/sであり、タグボートを使用しなくても着岸できると思い、また、本件岸壁付近の係留施設を避けようと岸壁法線に対して約60°の進入角で本件岸壁に接近して着岸操船を行ったことから、船長が思っていたよりも強い西南西風を受けて操船が困難となり、六甲大橋に向けて圧流されて同橋の橋脚及び本件岸壁に衝突したものと考えられる。</p>

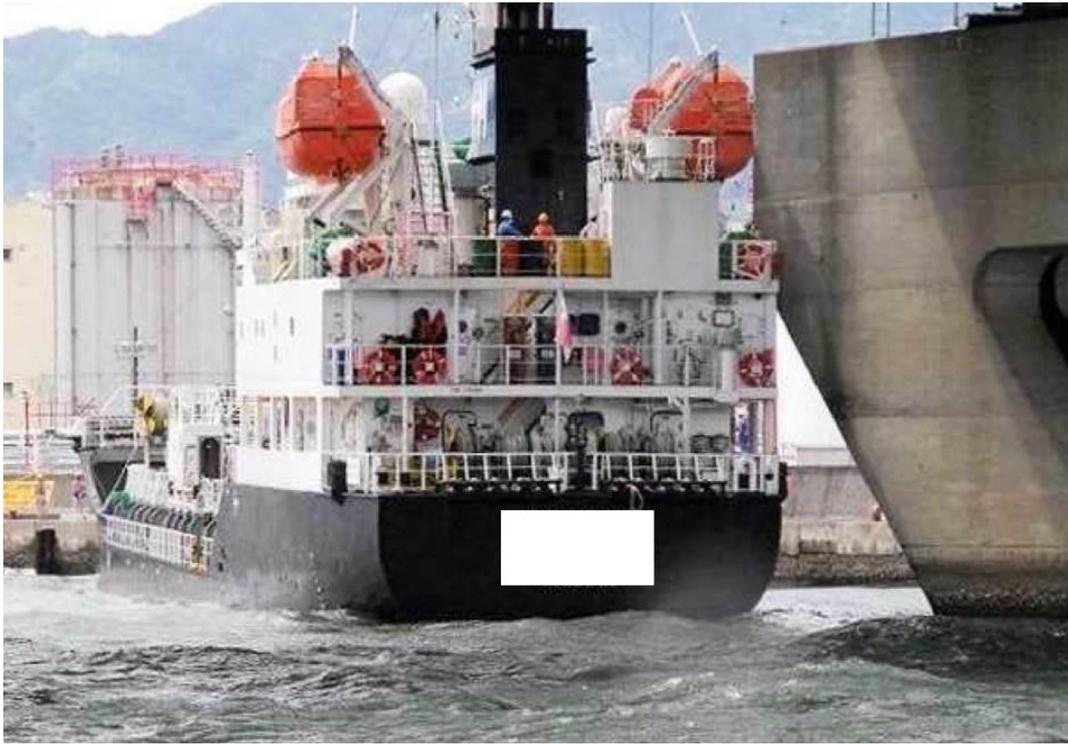
写真1 本船（本事故発生時）

<p>船長は、本船の風向風速計の計測器が船上構造物の陰となり、船尾方からの風に対して実際よりも低い風速値を示していたことから、六甲アイランド北方を東進していた時、西南西風が強くなっていることに気付かず、着岸操船を行ったものと考えられる。</p>
<p>原因</p>	<p>本事故は、本船が、西南西風が強くなっている状況下、船長が、錨泊中に確認した風速が約5～8m/sであり、タグボートを使用しなくても着岸できると思い、風が強くなっていることに気付かず岸壁法線に対して約60°の進入角で本件岸壁に接近して着岸操船を行ったため、六甲大橋に向けて圧流されて同橋の橋脚及び本件岸壁に衝突したものと考えられる。</p>
<p>再発防止策</p>	<p>本船の船舶管理会社は、本事故後、管理する全乗組員に対して、本事故の発生状況、及び本件岸壁に着岸する時には風速8m/s未満であってもタグボート1隻を使用するよう周知した。</p> <p>今後の同種事故等の再発防止に役立つ事項として、次のことが考えられる。</p> <ul style="list-style-type: none"> ・船舶所有者は、風向風速計が正しく動作するよう、計測器を船上構造物の影響による風の乱れや風速の増減速が少ない場所に設置すること。また、やむを得ず風向風速計の表示に特有の傾向等が反映される場合には、その内容を乗組員に周知すること。 ・サイドスラスターを装備していない船舶の船長は、操船水域に余裕のない岸壁に着岸操船する際、強風等により自船が付近構造物等へ圧流されるおそれがある場合には、あらかじめタグボートを配備させることが望ましい。特に有害危険物質を積載している船舶は、着岸失敗により船体が大きく損傷した場合、二次災害が発生することから、タグボートを躊躇^{ちゅうちよ}することなく使用すること。
