船舶事故調査報告書

令和6年7月24日
運輸安全委員会（海事専門部会）議決

| 事故種類 | 転覆 |
| 事故の概要 | 漁船新生丸は、えい網中、転覆した。 |

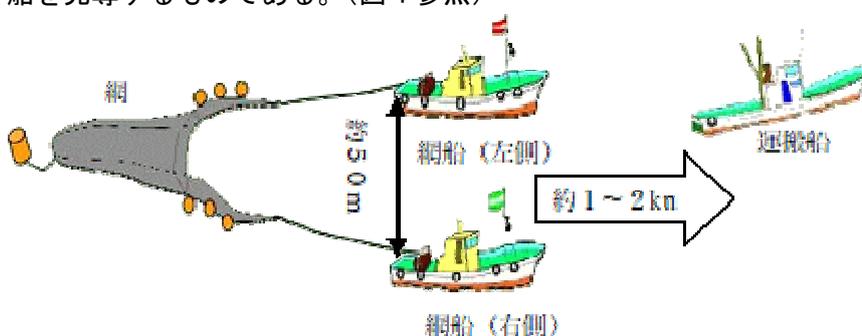
| 事故の経過 | <p>本船は、船びき網船団の網船で、船長が1人で乗り組み、もう1隻の網船及び漁獲物運搬船（以下「運搬船」という。）と3隻で船団を構成し、播磨灘においてしらす漁を行っていた。</p> <p>本船が行う船びき網漁は、1つの網を左右に約50m離れた2隻の網船により約1～2ノット（kn）の対地速力でえい網し、運搬船が網船を先導するものである。（図1参照）</p> <p>図1 船びき網漁（イメージ）</p> <p>本船は、網の右側に位置してもう1隻の網船と共にえい網中、船長が、運搬船が左転していることに気付いて約60°の左舵を取ったところ、船尾から繰り出していたえい網ロープが左舷方に振れて船体が</p> |
