船舶事故調査報告書

令和6年7月24日
運輸安全委員会（海事専門部会）議決

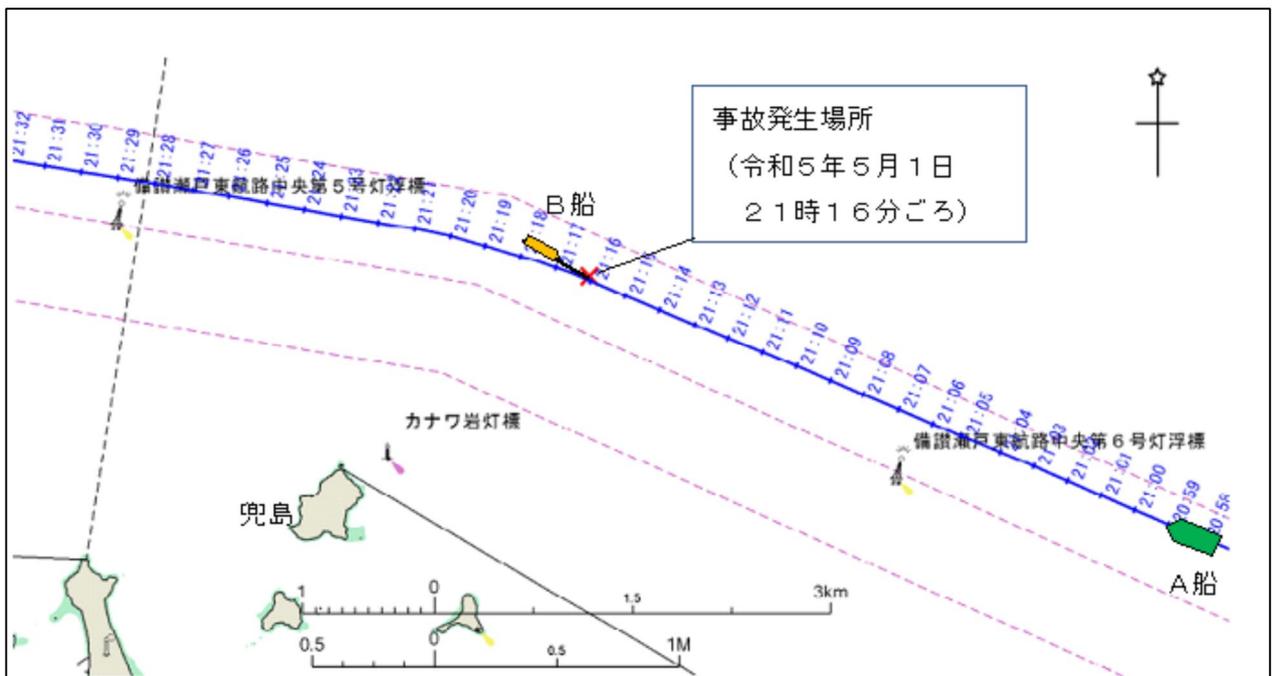
付図1 事故発生経過概略図

事故種類	衝突
発生日時	令和5年5月1日 21時16分ごろ
発生場所	香川県高松市 ^{かぶと} 兜島北東方沖 カナワ岩灯標から真方位048° 1.1海里（M）付近 （概位 北緯34° 26.0′ 東経134° 08.8′）
事故の概要	貨物船 ^{シエン ウエイ} SHENG WEI 1は、西北西進中、また、漁船 ^{えびす} 戎丸は、東南東進中、両船が衝突した。
事故調査の経過	令和5年5月16日、主管調査官（広島事務所）を指名 原因関係者から意見聴取手続実施済
事実情報 船種船名、総トン数 船舶番号、船舶所有者等	A 貨物船 SHENG WEI 1（ベリーズ国籍）、2,953トン 9542245（IMO番号）、HE XIN INTERNATIONAL SHIPPING LIMITED B 漁船 戎丸、4.9トン KA3-29755（漁船登録番号）、個人所有
乗組員等に関する情報	A 船長A（中華人民共和国籍）、免状不詳 B 船長B、一級小型・特殊・特定
負傷者	なし
損傷	A 右舷船首部外板に擦過傷 B レーダースキャナーに亀裂、右舷灯に破損、 ^{やぐら} 櫓及び揚網機に曲損
気象・海象	気象：天気 晴れ、風 なし、視界 良好 海象：海上 平穏、潮汐 上げ潮の末期
事故の経過	A船は、船長Aほか12人（中華人民共和国籍8人、ベトナム社会主義共和国籍3人、ミャンマー連邦共和国籍1人）が乗り組み、約9.1ノット（kn）の速力（対地速力、以下同じ。）で兜島北東方沖を西北西進した。 A船は、同じ針路及び速力で航行を続けていたところ、右舷船首部とB船の右舷船首部とが衝突した。 B船は、船長Bが1人で乗り組み、法定灯火を表示し、レーダーを0.75Mレンジとし、底引き網をえい網しながら、約1.5knの速力で、自動操舵で東南東進した。 船長Bは、衝突の約2～3分前に船首方にA船の両舷灯を視認したが、A船が操業中のB船を避けてくれると思い、後部甲板で漁獲物の選別を行いながら、同じ針路及び速力で航行を続けたところ、B船の右舷船首部とA船の右舷船首部とが衝突した。 B船は、船長Bが、海上保安庁に事故の通報をした後、自力で帰港

<p>した。</p> <p>(付図1 事故発生経過概略図 参照)</p>
分析	<p>A船は、西北西進中、同じ針路及び速力で航行を続けたことから、B船と衝突したものと考えられる。</p> <p>船長Aから情報が得られなかったことから、衝突に至る状況を明らかにすることができなかった。</p> <p>B船は、東南東進中、船長Bが、A船の両舷灯を船首方に視認した際、A船が操業中のB船を避けてくれると思い、後部甲板で漁獲物の選別を行いながら、同じ針路及び速力で航行を続けたことから、A船と衝突したものと考えられる。</p>
原因	<p>本事故は、夜間、A船が西北西進中、B船が東南東進中、A船が、同じ針路及び速力で航行を続け、また、船長Bが、A船の両舷灯を船首方に視認した際、A船が操業中のB船を避けてくれると思い、同じ針路及び速力で航行を続けたため、両船が衝突したものと考えられる。</p>
再発防止策	<p>今後の同種事故等の再発防止に役立つ事項として、次のことが考えられる。</p> <ul style="list-style-type: none"> ・ 船長は、航行中、常時適切な見張りをを行い、接近する他船と十分な距離を取って航行すること。 ・ 漁船の船長は、操業中においても、船首方に他船の両舷灯を認めた場合、他船が避けてくれると思わず、早期に避航動作を取ることが望ましい。
