船舶事故調査報告書

令和6年7月24日

運輸安全委員会（海事専門部会）議決

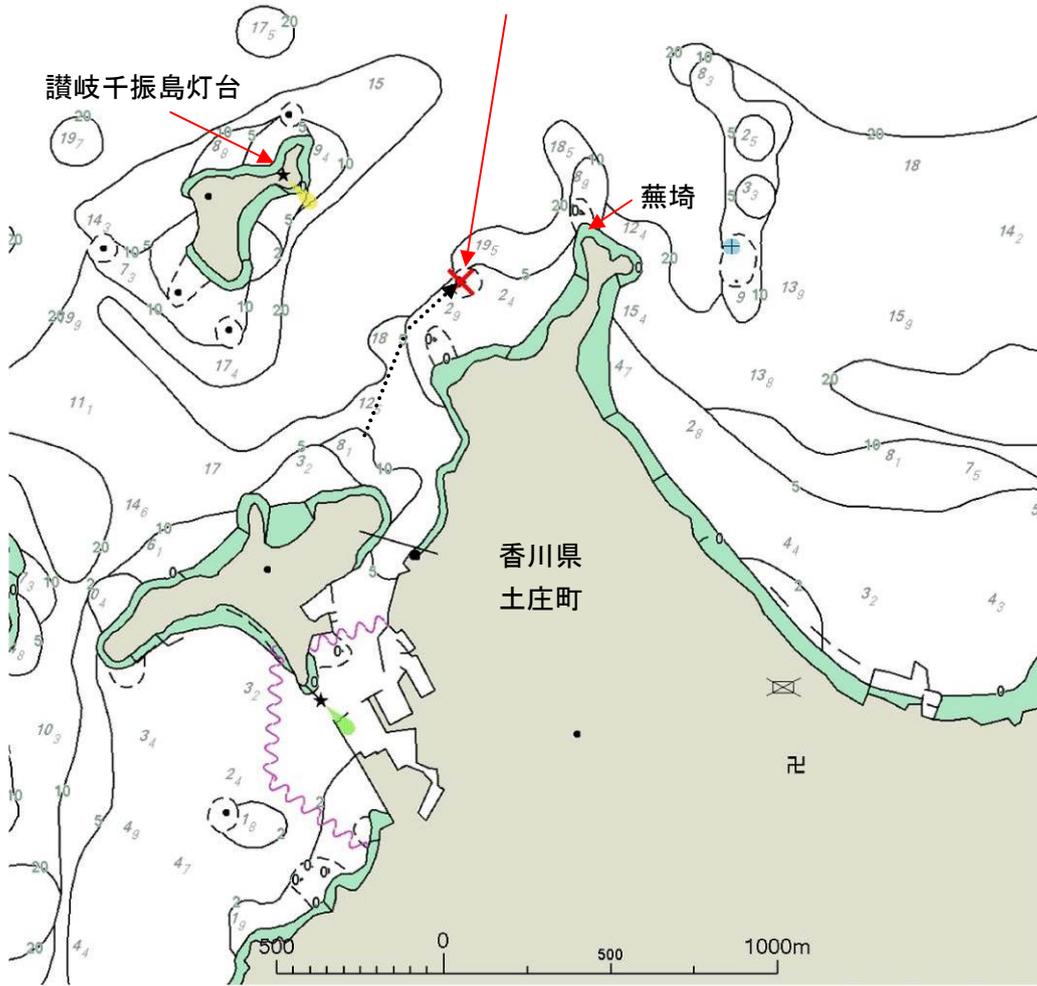
付図1 事故発生経過概略図

本事故発生場所
(令和5年11月4日
08時45分ごろ発生)
