船舶事故調査報告書

令和6年7月24日
運輸安全委員会（海事専門部会）議決

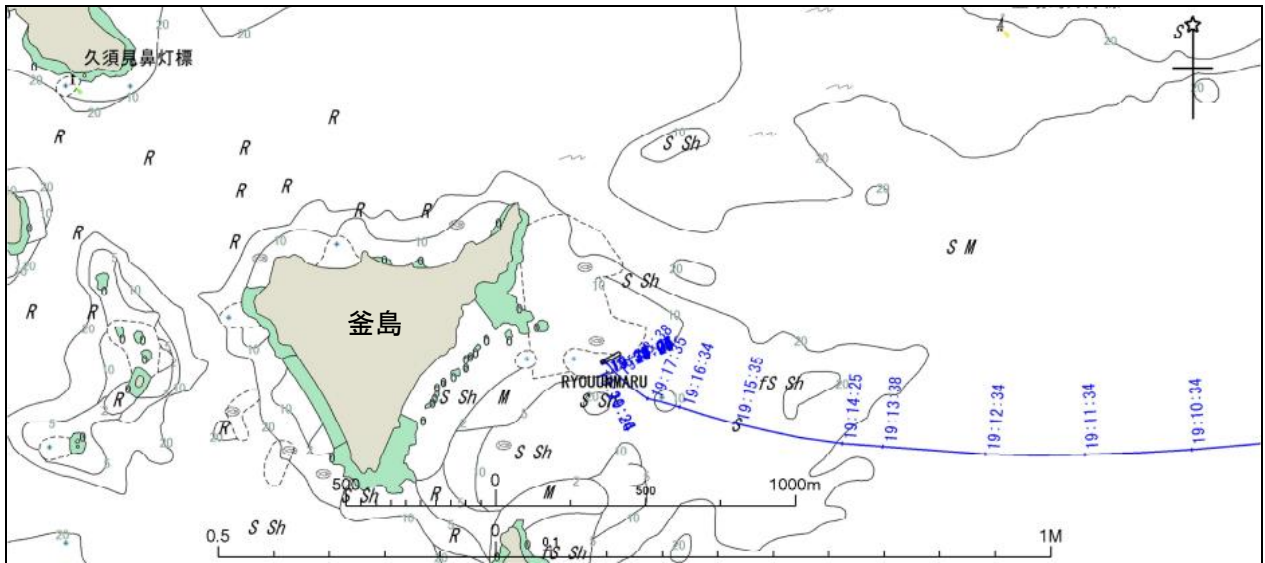
付図1 事故発生経過概略図

事故種類	乗揚
発生日時	令和5年11月28日 19時18分ごろ
発生場所	岡山県倉敷市釜島東方沖 久須見鼻灯標から真方位118° 1.1海里（M）付近 （概位 北緯34° 25.2′ 東経133° 50.4′）
事故の概要	貨物船菱運丸は、西進中、浅所に乗り揚げた。
事故調査の経過	令和6年1月23日、主管調査官（広島事務所）を指名 原因関係者から意見聴取手続実施済
事実情報	
船種船名、総トン数	貨物船 菱運丸、499トン
船舶番号、船舶所有者等	143010、菱鋼運輸株式会社
乗組員等に関する情報	船長、四級（航海）
負傷者	なし
損傷	左舷中央部船底外板に擦過傷
気象・海象	気象：天気 曇り、風 西、風速 約10m/s、視界 良好 海象：波高 約1m、潮汐 上げ潮の初期
事故の経過	<p>本船は、船長ほか4人が乗り組み、荷役待機の目的で、釜島東方沖の錨泊地に向かったが、ふだん錨泊していた地点に他船が錨泊していたので、別の場所に錨泊しようと思い、いつもより釜島に接近しながら西進中、釜島東方沖の浅所（暗岩）に乗り揚げた。</p> <p>本船は、バラストタンクの排水作業を行ったところ離礁したので、付近海域に錨泊した。</p> <p>本船の喫水は、船首約2.2m、船尾約3.4mであった。</p> <p>船長は、いつもより釜島に接近して航行するのは初めてであったが、釜島から離れているから浅所はないものと思っていたので、海図等で水路調査をしなかった。また、本事故当時、本船のGPSプロッターには釜島東方沖の暗岩が表示されていたが、船長は、浅所がないものと思っていたので、GPSプロッターを見ていなかった。</p> <p>（付図1 事故発生経過概略図 参照）</p>
分析	本船は、西進中、船長が、事前に水路調査を行っていない水域を航行する際、釜島東方沖の浅所の存在を知らないまま航行を続けたことから、同浅所に乗り揚げたものと考えられる。
原因	本事故は、夜間、本船が、西進中、船長が事前に水路調査を行っていない水域を航行する際、釜島東方沖の浅所の存在を知らないまま航行を続けたため、同浅所に乗り揚げたものと考えられる。

- ・ 船長は、水路調査をしていない水域を航行する場合、事前に海図やGPSプロッターで浅所の位置を確認して航行すること。
