船舶事故調査報告書

令和6年7月24日
運輸安全委員会（海事専門部会）議決

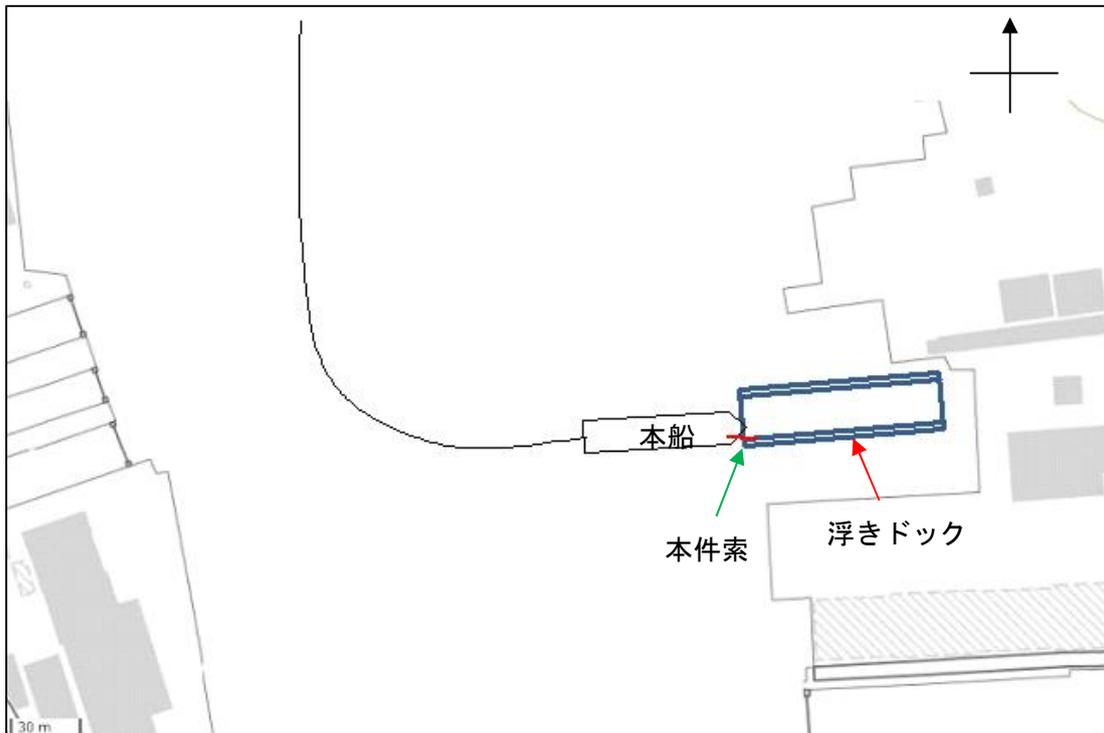
付図1 事故発生経過概略図

事故種類	衝突（浮きドック）
発生日時	令和5年12月6日 08時45分ごろ
発生場所	愛媛県今治市今治港 来島中磯灯標から真方位187.5° 1,056m付近 （概位 北緯34°06.7′ 東経132°58.3′）
事故の概要	貨物船みやじまは、浮きドックに向け前進中、浮きドックに衝突した。
事故調査の経過	令和6年2月13日、主管調査官（広島事務所）を指名 原因関係者から意見聴取手続実施済
事実情報	
船種船名、総トン数	貨物船 みやじま、499トン
船舶番号、船舶所有者等	142143、アキ・マリン株式会社
乗組員等に関する情報	船長、五級（航海） 造船所社員、三級（航海）
負傷者	なし
損傷	右舷船首部に凹損
気象・海象	気象：天気 曇り、風向 北、風速 約8～10m/s、視界 良好 海象：海上 平穏、潮汐 下げ潮の末期
事故の経過	<p>本船は、船長ほか4人が乗り組み、愛媛県今治市の造船所の浮きドックに入渠する目的で、同造船所の造船所社員ほか作業員3人を乗せ、造船所社員が操船して今治市波止浜港沖の錨泊地から浮きドックに向かって南進した。</p> <p>本船は、浮きドックの西方付近でタグボートラインを船尾に取り、同ドックの入口に向けて左転した。</p> <p>造船所は、浮きドックに船舶を入渠させる際は、浮きドックに入る手前で、船体の横振れを防止する横張索と称する係留索（以下「本件索」という。）を船舶の両舷船首から浮きドックの入口の左右に取り、両舷船首から直径約450mmの球状の防舷材を掲げていた。</p> <p>本船は、左舷船首配置の作業員が投げたロープが絡んで浮きドックに届かなかったため、左舷側の本件索が取れず、防舷材が適切な位置に掲げられていない状態で、北寄りの風を受けながら浮きドックに向け約2ノットの対地速力で前進した。</p> <p>本船は、北寄りの突風を受けて船体が南方に圧流されて、右舷船首部が浮きドックの南側内側側壁に衝突した。</p> <p>（付図1 事故発生経過概略図 参照）</p>
分析	本船は、左舷側の本件索が取れず、防舷材が適切な位置に掲げられていない状態で浮きドックに向け前進中、北寄りの突風により右舷方

に横触れしたことから、右舷船首部が浮きドックの南側内側側壁に衝突したものと考えられる。
原因	本事故は、本船が、左舷側の本件索が取れず、防舷材が適切な位置に掲げられていない状態で浮きドックに向け前進中、北寄りの突風により右舷方に横触れしたため、右舷船首部が浮きドックの南側内側側壁に衝突したものと考えられる。
再発防止策	<p>今後の同種事故等の再発防止に役立つ事項として、次のことが考えられる。</p> <ul style="list-style-type: none"> ・ドックに船舶を入渠させる船員は、ドックに入渠する際は、風潮流に流されて船体が横触れしないよう両舷から本件索を確実に取り、防舷材を適切な位置に掲げてから入渠することが望ましい。
