船舶事故調査報告書

運輸安全委員会（海事専門部会）議決

事故種類	のり養殖施設損傷
発生日時	令和6年1月14日 06時18分ごろ
発生場所	岡山県 ^{たまの} 玉野市山田港南方沖 大蛭島 ^{おおひるしま} 灯台から真方位349° 1,230m付近 (概位 北緯34° 31.4′ 東経134° 00.8′)
事故の概要	遊漁船 ^{ゆらひめ} 由良比女丸は、南進中、のり養殖施設に進入して絡網し、同施設が損傷した。
事故調査の経過	令和6年1月30日、主管調査官（広島事務所）を指名 原因関係者から意見聴取手続実施済
事実情報	
船種船名、総トン数	遊漁船 由良比女丸、3.4トン
船舶番号、船舶所有者等	270-44533岡山、個人所有
乗組員等に関する情報	船長、一級小型・特定
負傷者	なし
損傷	本船 なし のり養殖施設 のり網及びのり網固定用アンカーロープに切損
気象・海象	気象：天気 晴れ、風向 北西、風力 2、視界 良好 海象：海上 平穏、潮汐 低潮時 日出時刻：07時11分ごろ
事故の経過	<p>本船は、船長が1人で乗り組み、釣り客3人を乗せ、遊漁の目的で山田港を出航し、GPSプロッターを作動させて約4～5ノットの対地速力で手動操舵により南東進中、船長が、船首方から左舷方にかけて赤色や黄色の標識灯が点在していることを視認しながら航行した。</p> <p>船長は、複数ある標識灯との距離感を把握することが難しいと考えたので、これらの標識灯の西側を航行しようと、視認した標識灯を全て左舷方に見るように本船を右転させ、遠方にある玉野市^で出埼を船首目標として目視のみで手動操舵にて航行した。</p> <p>船長は、視認した標識灯を全て左舷方に見る針路としたので、山田港南方沖に敷設されたのり養殖施設（以下「本件施設」という。）の西端と陸岸の間を航行していると思い込んで航行していたところ、本船が、本件施設に進入し、プロペラがのり網に絡んで停まった。</p> <p>船長は、航行不能と判断し、118番通報して救助を要請した。</p> <p>本船は、海上保安庁からの連絡で来援したのり網を管理する漁業協同組合の所属船により本件施設から引き出され、自力で航行して山田港に帰航した。</p> <p>本件施設には6個の標識灯が設置され、灯色は、北西面の東端が緑色、中央及び西端が赤色、南東面の東端が緑色、中央が黄色、西端が</p>

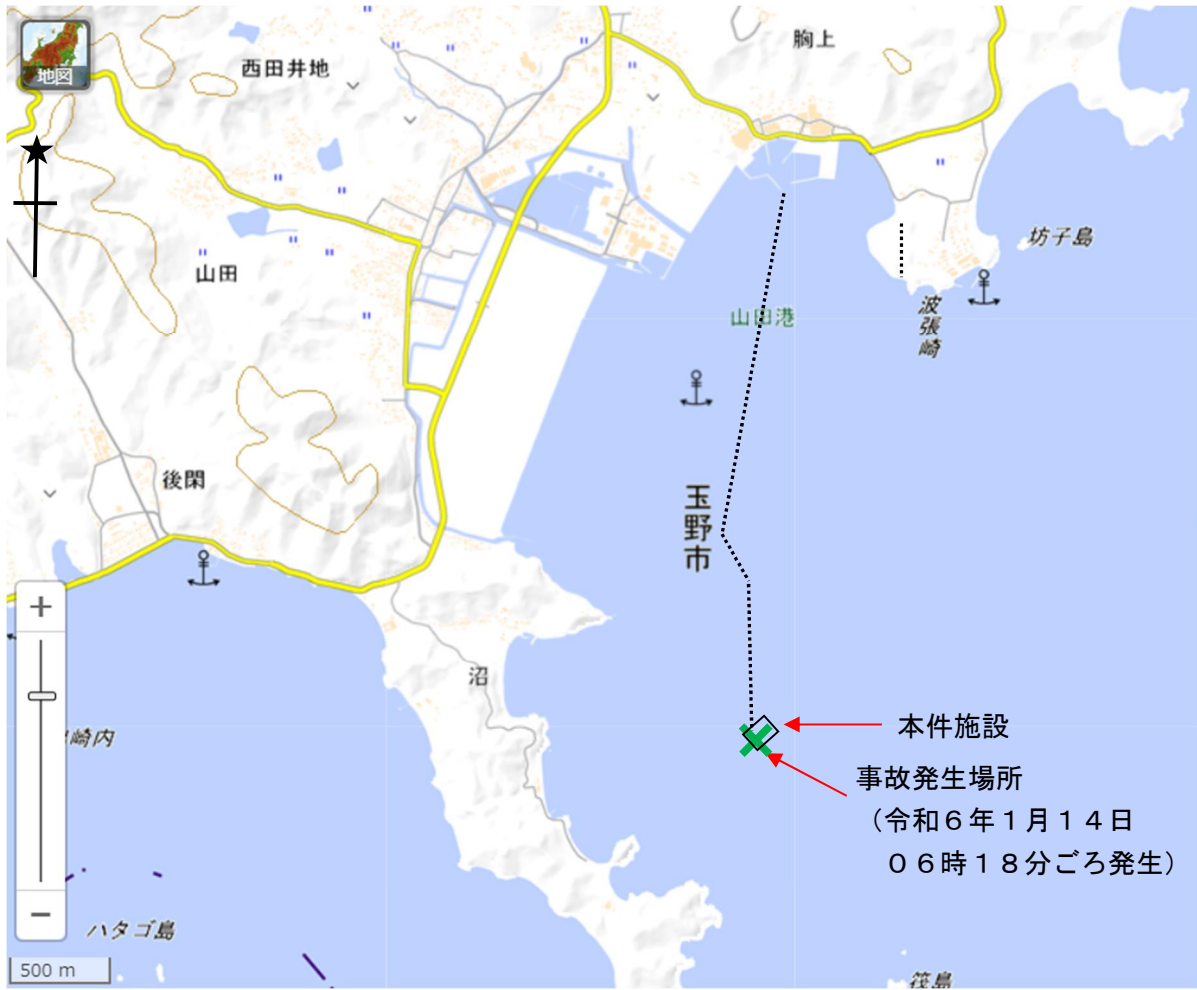
付図1 事故発生経過概略図

<p>赤色であり、光達距離は4 km（4秒1閃光）であった。</p> <p>船長は、本件施設の存在を知っており、本件施設の西端と陸岸の間を航行した経験が幾度もあり、GPSプロッターを起動していたものの、船首目標に向けて目視のみで航行していた。</p> <p>（付図1 事故発生経過概略図 参照）</p>
分析	<p>本船は、南進中、船長が、本件施設の設置位置を示す標識灯を左舷側に見る針路に変針したことで、本件施設の西端と陸岸の間を航行できていると思込み、目視のみで遠方の船首目標に向けて航行を続けたことから、本件施設に向かっていることに気付かず、本件施設に進入し、本件施設が損傷したものと考えられる。</p>
原因	<p>本事故は、夜間、本船が、本件施設の設置位置を示す標識灯を左舷側に見る針路で南進中、船長が、これまでの経験から、本件施設の西端と陸岸の間を航行できていると思込み、目視のみで遠方の船首目標に向けて航行を続けたため、本件施設に向かっていることに気付かず、本件施設に進入したことにより発生したものと考えられる。</p>
再発防止策	<p>今後の同種事故等の再発防止に役立つ事項として、次のことが考えられる。</p> <ul style="list-style-type: none"> ・ 船長は、養殖施設が敷設された海域を航行する場合、慣れた海域であっても、養殖施設の近くを航行せず、目視のほかGPSプロッターを活用して船位及び養殖施設の場所の確認を十分に行うこと。
