船舶事故調査報告書

令和6年7月24日

運輸安全委員会（海事専門部会）議決

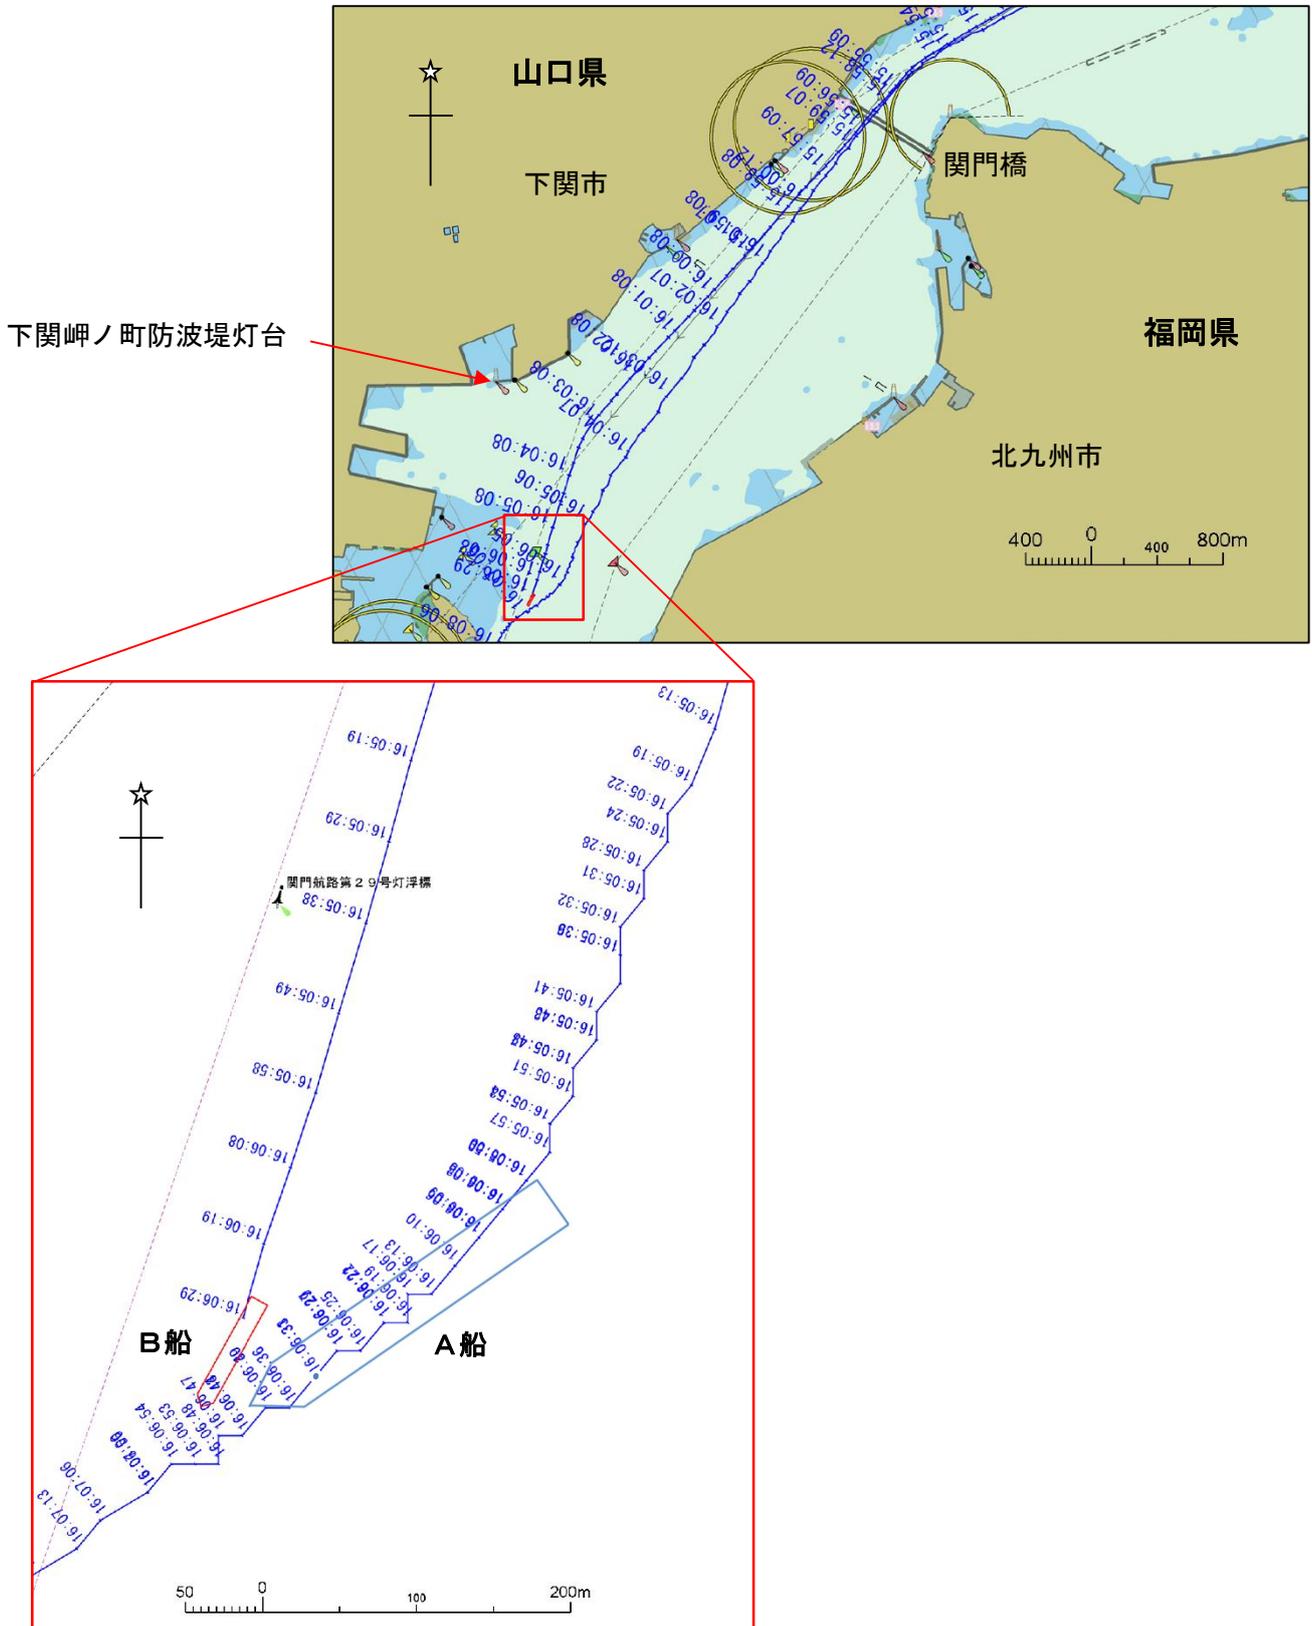
付図1 航行経路図

<p>うと舵中立としたものの、B船の左舷船尾部及び船橋左舷部とA船の右舷船首部とが衝突した。</p> <p>船長Bは、直ちに主機を中立に操作したところ、間もなくA船が左回頭しながらB船の左舷側を追い越し、A船の船尾が右方に振られてB船の左舷船首部に衝突するのを認めた。</p> <p>船長Bは、目前に下関市巖流島が接近するのを見て、主機を後進に操作して停船し、乗組員の安否とB船の損傷状況を確認して関門海峡海上交通センターに本事故発生を通報した。</p> <p>(付図1 航行経路図 参照)</p>
<p>分析</p>	<p>A船は、関門航路に沿ってB船の左舷側を追い越す態勢で南南西進中、甲板手が、左舵10°を取った後、当て舵として右舵を取った際、舵角指示器が左舵10°を指したまま動かないことを受けて右舵一杯としたことから、A船が急激に右回頭を始め、舵角指示器の異常とA船の急激な右回頭に気付いた船長Aがノンフォローアップ操舵に切り替えて左舵一杯としたものの、A船が急激な右回頭を続けて、B船と衝突したものと考えられる。</p> <p>A船は、甲板手が右舵を取った際、一時的に舵角指示器に不具合を生じて左舵10°を指したまま動かなかったものと考えられるが、本事故後同様の現象が確認されなかったことから、その原因を明らかにすることはできなかった。</p> <p>B船は、関門航路に沿って航路端を南南西進中、B船の左舷側を追い越す態勢のA船が急激に右回頭して接近したことから、船長Bが右舵一杯として主機を半速力前進に操作したものの、A船と衝突したものと考えられる。</p>
<p>原因</p>	<p>本事故は、A船が、関門航路に沿ってB船の左舷側を追い越す態勢で南南西進中、B船が、関門航路に沿って航路端を南南西進中、甲板手が左舵10°を取った後、当て舵として右舵を取った際、舵角指示器が左舵10°を指したまま動かなかったことを受けて右舵一杯としたため、A船が急激に右回頭し、また、A船が急激に右回頭して接近することに気付いた船長Bが、右舵一杯として主機を半速力前進に操作したものの、両船が衝突したものと考えられる。</p>
