船舶事故調査報告書

令和6年7月24日
運輸安全委員会（海事専門部会）議決

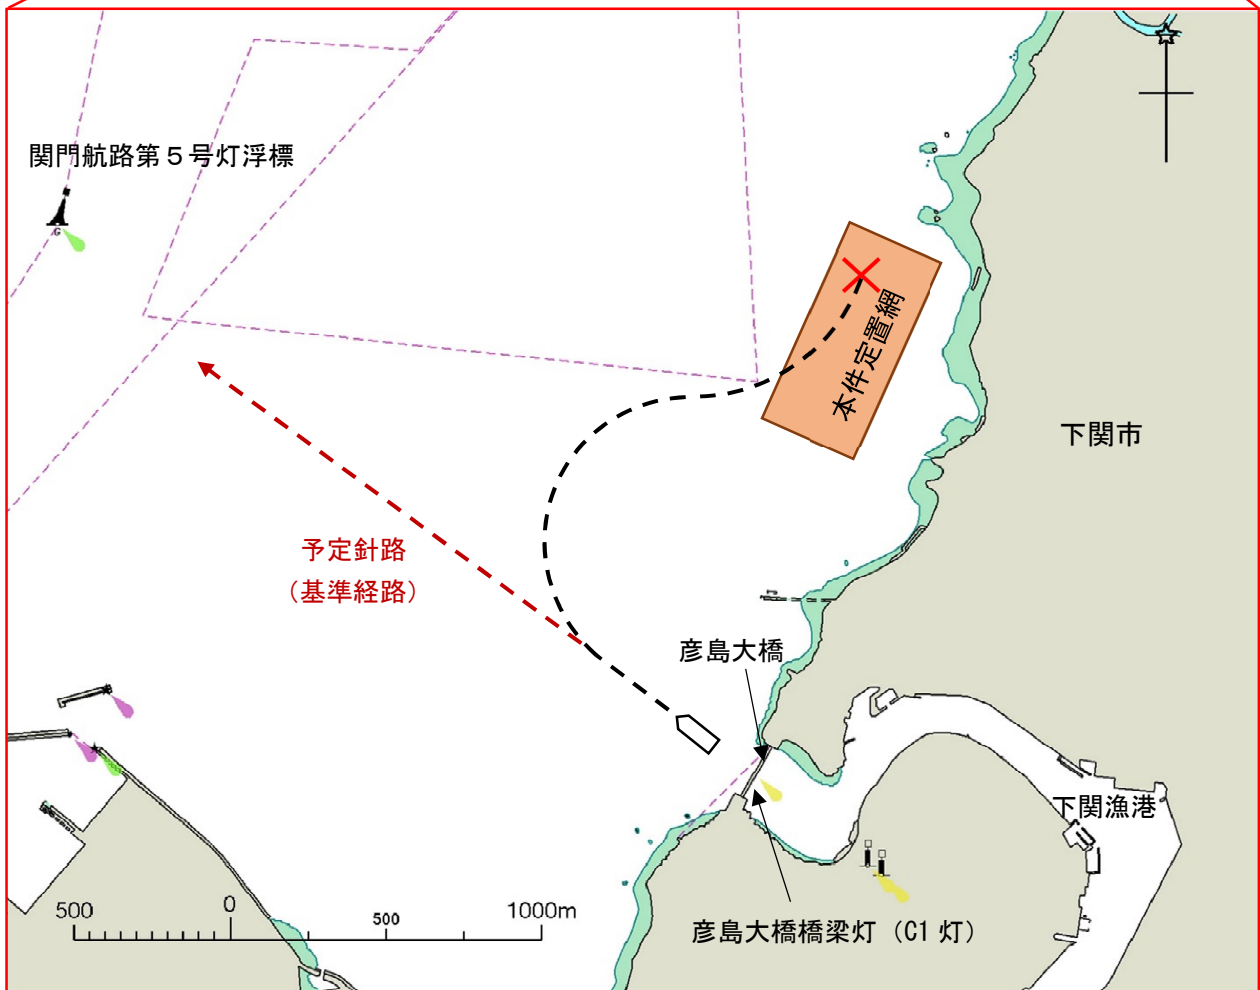
付図1 事故発生経過概略図

船長は、左舵を取って彦島大橋北方沖の沿岸部を左転しながら航行を続けていたところ、プロペラにロープが絡まったような振動を感じたので、直ちに主機を中立運転とした。

船長は、しばらくして雪が収まり視界が良くなってきたので、周囲を確認したところ、彦島大橋北方沖の沿岸部に敷設された定置網（以下「本件定置網」という。）を認め、本船が本件定置網に乗り揚げたことを知った。
