船舶事故調査報告書

令和6年7月24日
運輸安全委員会（海事専門部会）議決

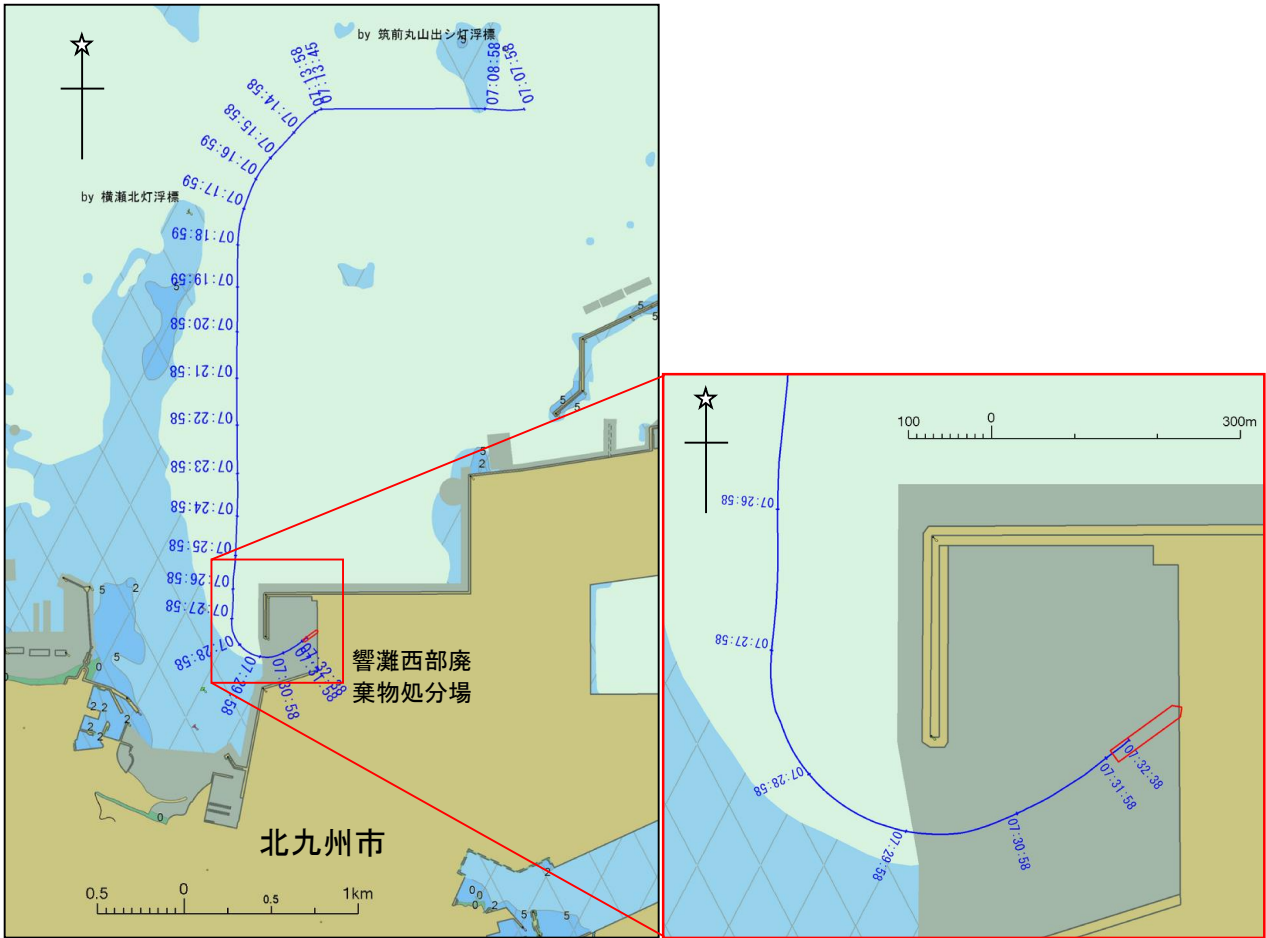
付図1 航行経路図

事故種類	衝突（岸壁）
発生日時	令和6年1月18日 07時32分ごろ
発生場所	関門港響新港区 脇田港沖防波堤南灯台から真方位066° 1,140m付近 （概位 北緯33° 56.2′ 東経130° 44.6′）
事故の概要	貨物船ひまわりは、着岸作業中、岸壁に衝突した。
事故調査の経過	令和6年2月20日、主管調査官（門司事務所）を指名 原因関係者から意見聴取手続実施済
事実情報 船種船名、総トン数 船舶番号、船舶所有者等	貨物船 ひまわり、4,064トン 142311、株式会社電発コール・テックアンドマリーン、NS ユナイテッド内航海運株式会社
乗組員等に関する情報	船長、三級（航海）
負傷者	なし
損傷	本船 バルバスバウに凹損 岸壁 コンクリートに破損
気象・海象	気象：天気 曇り、風向 南南西、風速 約8m/s、視界 良好 海象：波高 約0.5m、潮汐 下げ潮の末期 福岡県北九州市には、1月18日03時55分に雷注意報が発表され、本事故当時も継続中であった。
事故の経過	本船は、船長ほか10人が乗り組み、石炭灰3,005tを積載し、響灘西部廃棄物処分場西側の岸壁（以下「本件岸壁」という。）に入船右舷着けする目的で、山口県下関市六連島 ^{むつよ} 北方の錨地を出発した。 船長は、機関長を機関操作、操舵手を手動操舵に当て、約4.3ノット（kn）の速力（対地速力、以下同じ。）で本件岸壁に向けて北東進を始めた頃、右舷ウイングに移動し、操縦の権限を右舷ウイングの操縦卓に切り替えるよう操舵手に指示したところ、切替え不良の報告を受けた。 船長は、船橋中央に移動して操縦卓を切り替えるスイッチ（以下「本件スイッチ」という。）の状況を確認していたところ、本件岸壁に接近していることに気付き、半速力後進に続けて左舷錨投下を指示したが、約1.2knの速力で北東進を続け、本船の船首部が本件岸壁に衝突した。 船長は、本件スイッチの状況を確認していたので、減速及び投錨の指示が遅れて行きあしが速くなってしまったと本事故後に思った。 （付図1 航行経路図 参照）
分析	本船は、風速約8m/sの南南西風を船尾から受ける状況下、本件岸
