船舶事故調査報告書

令和6年7月24日
運輸安全委員会（海事専門部会）議決

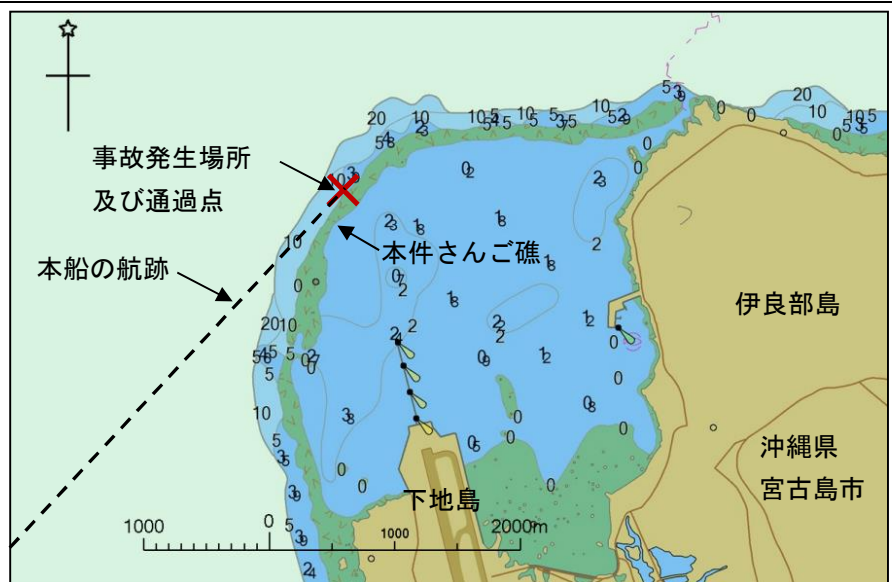
図1 事故発生経過概略図

事故種類	乗揚
発生日時	令和6年2月13日 01時00分ごろ
発生場所	沖縄県宮古島市下地島北方沖 佐良浜港第1防波堤南灯台から真方位287° 4.8海里（M）付近 （概位 北緯24° 51.5′ 東経125° 08.1′）
事故の概要	漁船悟章丸は、北東進中、さんご礁に乗り揚げた。
事故調査の経過	令和6年2月13日、主管調査官（那覇事務所）を指名 原因関係者から意見聴取手続実施済
事実情報 船種船名、総トン数 船舶番号、船舶所有者等	漁船 悟章丸、13トン ON2-1010（漁船登録番号）、個人所有 第290-49611号（船舶検査済票の番号）
乗組員等に関する情報	船長、一級小型・特殊
負傷者	なし
損傷	副舵後端部及びプロペラに曲損、左舷船尾部船底外板等に擦過傷
気象・海象	気象：天気 晴れ、風向 東南東、風速 約1.2m/s、視界 良好 海象：波高 約0.3m、潮汐 下げ潮の中央期（平良）
事故の経過	<p>本船は、船長及び乗組員1人が乗り組み、水揚げの目的で宮古島の漁港に向け、下地島北方沖の水深約100mの等深線付近の海域を航行するつもりで、128Mレンジの広域を表示したGPSプロッターで同島北方約1Mに通過点を設定し、同島西方沖を自動操舵により約6ノットの対地速力で北東進していた。</p> <p>船長は、入港後の揚げ荷役の段取り等を考えながら、操縦席に座って船首方に目を向け、GPSプロッターの表示範囲を広域にしたまま、右舷方に見える下地島空港の滑走路の明かりが近いと感じながら、水深約100mの海域を航行していると思い、通過点に向けて同じ速力で本船の航行を続けていた。</p> <p>船長は、本船の船尾にロープが絡まるような音がしたので、一旦主機を減速して中立とし、主機のクラッチを操作して前進及び後進させたが、本船が動かなくなり、周囲に白波が見え、さんご礁（以下「本件さんご礁」という。）に乗り揚げたことに気付いた。（図1参照）</p>

船長は、下地島北方沖に拡張する本件さんご礁の拡張状況を把握していなかったため、本件さんご礁の北西端付近の水深が周囲と同じく約100mの海域と思い、128MレンジとしたGPSプロッターで通過点として設定していた。

また、船長は、本事故当時、陸岸に接近することを認識していたものの、揚げ荷役の段取り等を考えていたので、同プロッターの表示を広域のままとしており、本件さんご礁付近を拡大して大縮尺表示として水深の確認をしていなかった。

本船は、船長が、下地島北方沖の本件さんご礁の拡張状況を把握せずに、128MレンジとしたGPSプロッターで本件さんご礁付近の北西端に通過点を設定し、自動操舵で北東進中、同プロッターの表示を広域にしたまま、通過点に向けた針路で航行を続けたことから、本件さんご礁に乗り揚げたものと考えられる。

原因	本事故は、夜間、本船が、船長が、本件さんご礁の拡張状況を把握せずに、128MレンジとしたGPSプロッターで本件さんご礁付近の北西端に通過点を設定し、自動操舵で北東進中、同プロッターの表示を広域にしたまま、通過点に向けた針路で航行を続けたため、本件さんご礁に乗り揚げたものと考えられる。
再発防止策	今後の同種事故等の再発防止に役立つ事項として、次のことが考えられる。 <ul style="list-style-type: none">・ 船長は、航行経験が少なく、付近に浅瀬等がある海域を航行する場合、事前に海図等により水路調査を行うこと。・ 船長は、陸岸の近くを航行する際は、浅瀬等から十分離れた海域に針路を設定すること、また、GPSプロッターを詳細な水深を確認できる大縮尺表示とし、船位を確認しながら航行すること。
