# 船舶事故調査報告書

令和6年7月24日

運輸安全委員会（海事専門部会）議決

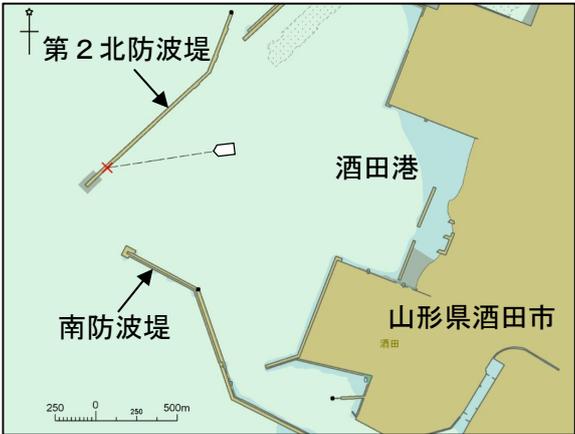
図1 航行イメージ図

事故種類	衝突（防波堤）
発生日時	令和5年3月22日 02時30分ごろ
発生場所	山形県酒田市酒田港 酒田港南防波堤灯台から真方位346° 545m付近 （概位 北緯38° 56.5′ 東経139° 47.5′）
事故の概要	漁船 <sup>ほんてん</sup> 梵天丸は、航行中、防波堤に衝突した。
事故調査の経過	令和5年6月27日、主管調査官（仙台事務所）を指名 原因関係者から意見聴取手続実施済
事実情報	
船種船名、総トン数	漁船 梵天丸、3.7トン
船舶番号、船舶所有者等	YM3-4841（漁船登録番号）、個人所有
乗組員等に関する情報	船長、一級小型・特殊・特定
負傷者	軽傷 1人（船長）
損傷	本船 船首部に亀裂等 防波堤 擦過傷等
気象・海象	気象：天気 曇り、風向 南東、風力 2、視界 やや不良 海象：海上 平穏 月出時刻：06時05分ごろ（月齢：0.4）
事故の経過	<p>本船は、船長ほか1人が乗り組み、操業の目的で、酒田港西方沖の漁場に向け、法定灯火を表示してレーダー及びGPSプロッターを作動させ、酒田港を出航した。</p> <p>本船は、船長が操舵室で単独で操船に当たり、酒田港の第2北防波堤とほぼ北西方向に延びる南防波堤先端部間の出入口に向け、手動操舵で約4～5ノットの対地速力で西進中、第2北防波堤に衝突した。</p> <p>（図1 参照）</p>
