船舶事故調査報告書

令和6年7月24日
運輸安全委員会（海事専門部会）議決

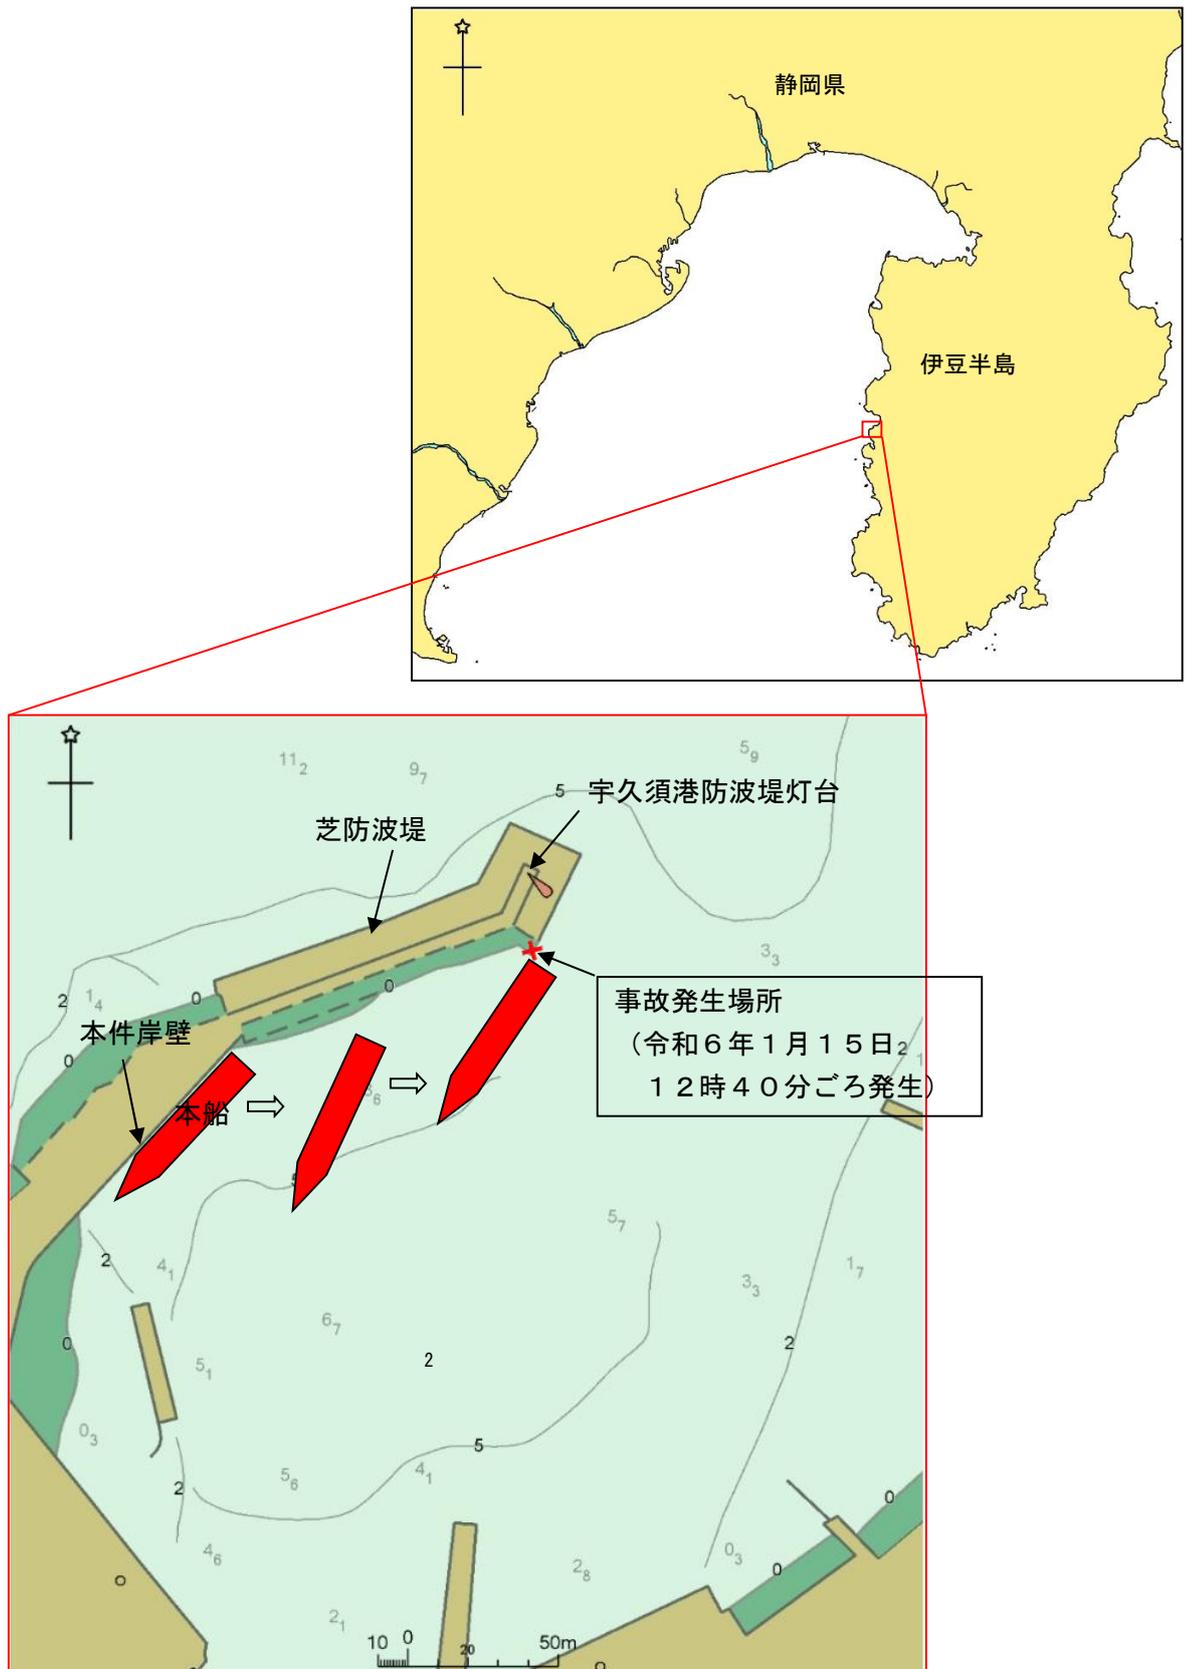
付図1 事故発生経過概略図

<p>され、木更津港に入港した。</p> <p>(付図1 事故発生経過概略図 参照)</p>
分析	<p>本船は、強風注意報が発表され、約18m/sの西風が吹く状況下、離岸操船中、船長が、左舵を取り、バウスラスターを用いて左旋回できると思って離岸操船を続けたことから、西風により東方に圧流され、芝防波堤の消波ブロックに乗り揚げたものと考えられる。</p>
原因	<p>本事故は、本船が、強風注意報が発表され、約18m/sの西風の吹く状況下、離岸操船中、船長が、左舵を取り、バウスラスターを用いて左旋回できると思って離岸操船を続けたため、西風により東方に圧流され、芝防波堤の消波ブロックに乗り揚げたものと考えられる。</p>
再発防止策	<p>今後の同種事故等の再発防止に役立つ事項として、次のことが考えられる。</p> <ul style="list-style-type: none"> ・ 船長は、強風下の離岸作業にあつては、自船の操縦性能、周囲の水深の状況等から風圧力に対して安全に自船をコントロールできるか否かを判断し、危険を感じる場合は、風が収まるのを待つか、又は曳船を使用するかして離岸すること。
