船舶事故調査報告書

令和6年8月28日

運輸安全委員会（海事専門部会）議決

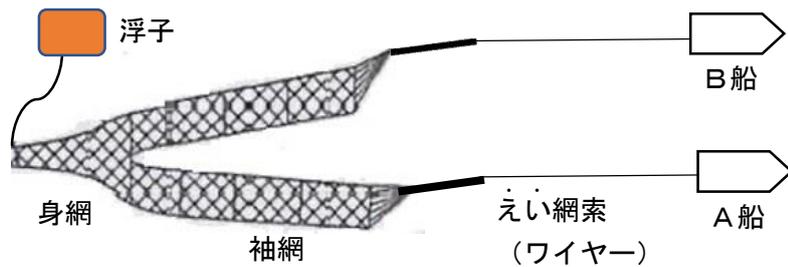
図1 本事故当時の網の構成 (イメージ)

事故種類	衝突
発生日時	令和5年10月24日 10時40分ごろ
発生場所	兵庫県明石市林崎漁港南西方沖 林崎港5号防波堤灯台から真方位217° 1.5海里（M）付近 （概位 北緯34° 37.4′ 東経134° 56.9′）
事故の概要	漁船住吉丸及び漁船第五住吉丸は、接舷した状態で北東進中、また、プレジャーボートEmyは、船首を北北東方に向けて漂泊中、住吉丸及び第五住吉丸と Emy とが衝突した。
事故調査の経過	令和5年11月14日、主管調査官（神戸事務所）を指名 原因関係者から意見聴取手続実施済
事実情報 船種船名、総トン数 船舶番号、船舶所有者等	A 漁船 住吉丸、4.8トン HG3-60256（漁船登録番号）、個人所有 B 漁船 第五住吉丸、4.8トン HG3-60299（漁船登録番号）、一般社団法人兵庫県漁船リース協会 C プレジャーボート Emy、5トン未満（長さ6.80m） 260-26883兵庫、個人所有
乗組員等に関する情報	A 船長A、一級小型・特殊・特定 B 船長B、一級小型 C 船長C、一級小型・特殊・特定
負傷者	A なし B なし C 軽傷 1人（船長C）
損傷	A 船首部外板に擦過傷 B 右舷船首部外板に破口及び擦過傷 C 左舷中央部外板に破口、操舵室窓ガラスに破損等
気象・海象	気象：天気 晴れ、風向 南東、風力 1、視界 良好 海象：波高 約0.5m、潮流 北東流約1.0ノット（kn）
事故の経過	A船は、船長Aが1人で乗り組み、船長Bが1人で乗り組んだB船と共に林崎漁港南西方沖で2そう引き網漁の操業を終えて漂泊し、延出していたえい網索を巻き取っていた。（図1参照）

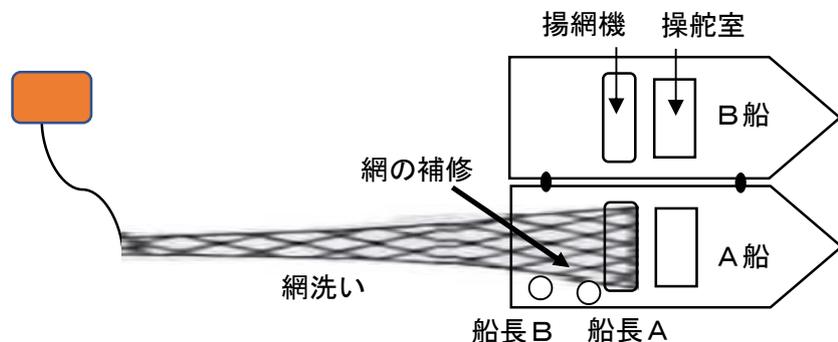
図2 網洗い及び網の補修状況 (イメージ)

船長Aは、10時30分ごろ身網の網洗い及び補修を行いながら林崎漁港に帰航することとして船首部から目視で周囲を確認したところ、船首方に他船を見掛けなかったため、操舵リモコンで約5knの対地速力で手動操舵により北東進を開始し、海中の身網の網洗いを行いながら、船長Bと共にA船の右舷船尾部で左舷側を向いて船尾甲板上に巻き上げた身網の補修を始めた。(図2参照)

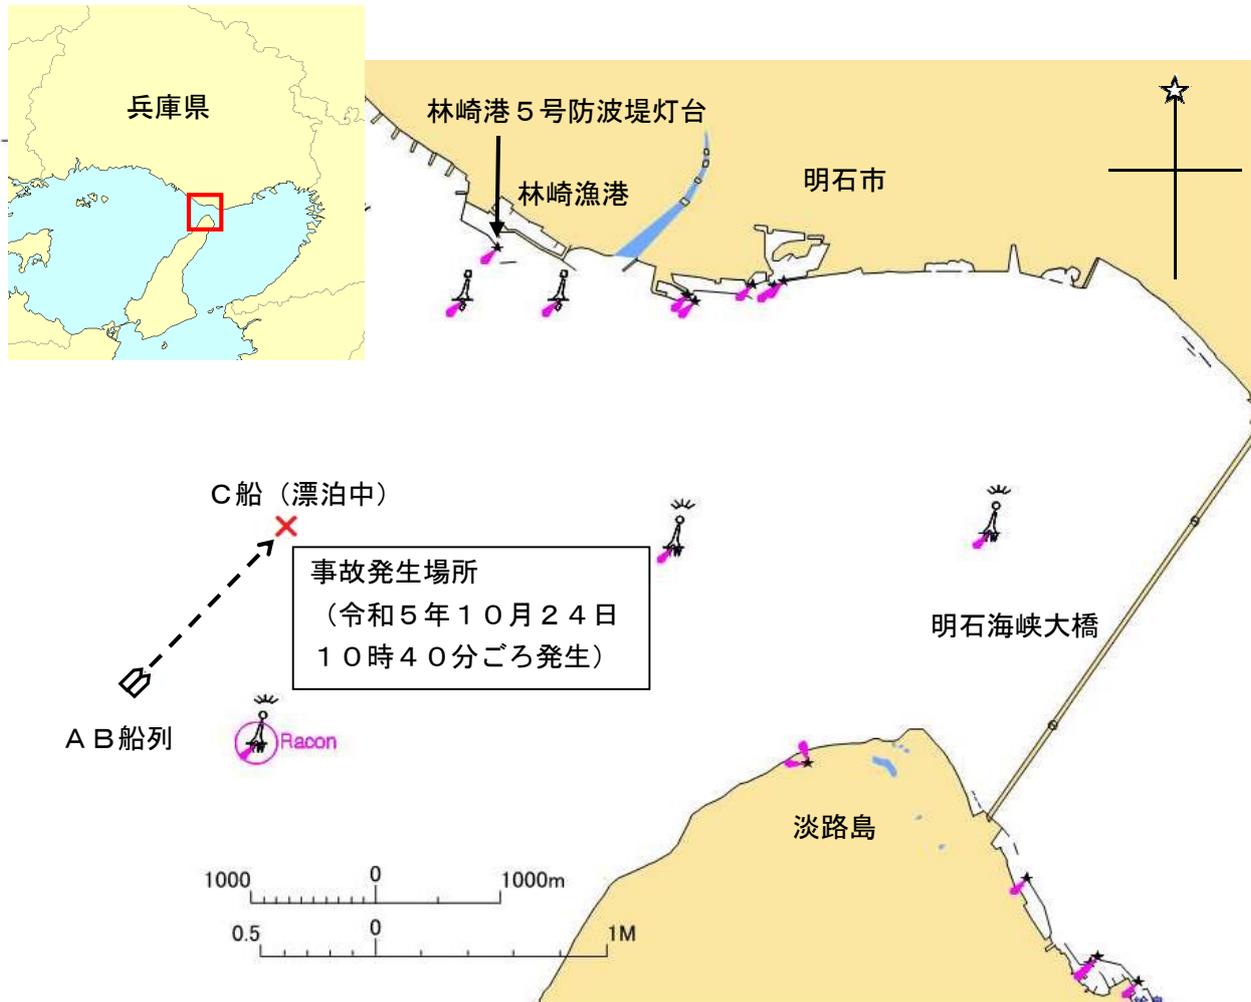
付図1 事故発生経過概略図

船長Aは、身網の補修をしていたところ、何かに衝突したような衝撃を感じた直後、右舷船首方至近にC船を認め、AB船列とC船とが衝突したことに気付いた。

<p>方沖において船首を北北東方に向けて機関を中立とし、漂泊して流し釣りを開始した。</p> <p>船長Cは、漂泊を開始する際、C船に向けて北東進するAB船列を左舷船尾方約500mに視認したが、AB船列の船尾方の海面上に漁網の位置を示す浮子が見えたので、AB船列が操業中で、すぐに船列を解いて東方の明石海峡大橋の下方に向け変針してえい網を始めると思い、右舷中央部で右舷方に向けて立って釣りを始めた。</p> <p>船長Cは、釣りを始めた直後、釣竿に当たりがあり、かがんだ姿勢で釣り上げた魚から針を外すことに意識を集中していたところ、衝撃を受けて左舷側を見た際、C船とAB船列とが衝突したことに気付いた。</p> <p>船長Cは、衝突時にC船の構造物で体を打ち、後日、明石市内の病院を受診して右肩関節打撲傷等と診断された。</p> <p>(付図1 事故発生経過概略図 参照)</p>
<p>分析</p>	<p>AB船列は、北東進中、船長Aが、船首方に他船を見掛けず、A船の右舷船尾部で左舷側を向いて漁網の修理作業を行いながら航行を続け、継続的に周囲の見張りをしなかったことから、作業を始めた後に前路で漂泊を開始したC船の存在に気付かず、C船と衝突したものと考えられる。</p> <p>C船は、船首を北北東方に向けて漂泊中、船長Cが、漂泊を始める際にC船に向けて北東進するAB船列を視認していたが、AB船列の船尾方の海面上に漁網の位置を示す浮子が見え、AB船列がすぐに船列を解き、東に変針してえい網を始めると思い、釣りに意識を集中して漂泊を続け、継続的にAB船列の動静に注意を払っていなかったことから、AB船列と衝突したものと考えられる。</p>
<p>原因</p>	<p>本事故は、AB船列が北東進中、C船が船首を北北東方に向けて漂泊中、船長Aが、船首方に他船を見掛けず、A船の右舷船尾部で左舷側を向いて漁網の修理作業を行いながら航行を続け、継続的に周囲の見張りをしなかったため、C船の存在に気付かず、また、船長Cが、漂泊を始める際に視認したAB船列がすぐに船列を解き、東に変針してえい網を始めると思い、釣りに意識を集中して漂泊を続け、継続的にAB船列の動静に注意を払っていなかったため、両船が衝突したものと考えられる。</p>

<p>再発防止策</p>	<p>今後の同種事故等の再発防止に役立つ事項として、次のことが考えられる。</p> <ul style="list-style-type: none"> ・船長は、航行中、船首方に他船を見掛けない場合であっても、漁網の修理などの作業に意識を集中することなく、常時、周囲の見張りを適切に行うこと。 ・船長は、漂泊する場合、他船の航行の支障とならないことを確認してから漂泊すること。また、漂泊して釣りをを行う際、釣りに意

識を向け過ぎず、常時、周囲の見張りを適切に行うこと。
