船舶事故調査報告書

運輸安全委員会（海事専門部会）議決

事故種類	衝突
発生日時	令和5年11月4日 09時40分ごろ
発生場所	和歌山県和歌山市地ノ島北方沖 地ノ島灯台から真方位331° 1.9海里付近 (概位 北緯34° 19.6′ 東経135° 02.4′)
事故の概要	プレジャーヨットAldebaran II <sup>アルデバラン</sup> は、南西進中、また、プレジャーボートE-bis <sup>エビス</sup> は、船首を北西方に向けて漂流中、両船が衝突した。
事故調査の経過	令和5年11月30日、主管調査官（神戸事務所）を指名 原因関係者から意見聴取手続実施済
事実情報 船種船名、総トン数 船舶番号、船舶所有者等	A プレジャーヨット Aldebaran II、5トン未満（長さ8.60m） 235-31444大阪、個人所有 B プレジャーボート E-bis、2.6トン 252-27178和歌山、個人所有
乗組員等に関する情報	船長A、一級小型・特殊・特定 船長B、一級小型
負傷者	なし
損傷	A 左舷中央部外板に擦過傷 B 船首部の揚錨用ローラーに曲損、船首部外板に擦過傷
気象・海象	気象：天気 晴れ、風向 西南西、風力 1、視界 良好 海象：波高 約0.2m、潮流 北東流約0.9ノット（kn）
事故の経過	A船は、船長Aが1人で乗り組み、同乗者2人を乗せ、地ノ島北方沖の釣り場で船首を北東方に向けて機関を中立とし、流し釣りを開始した。 船長Aは、北東方に流されては機関を使用して南西方に潮上りしていたところ、3回目の流し釣りを終えて釣果が全くなく、また、周囲にいた多数の他船が移動したので、釣り場を移動することとした。 船長Aは、A船は操縦席に座るとドジャー（風波除け）により船首方の両舷側に死角が生じることを知っていたが、釣り場を移動する際、操縦席に座ったまま正船首方を見渡して他船を見掛けなかったため、前路に航行の支障となる他船はいないと思い、航行を開始した。 船長Aは、操縦席に座り、GPSプロッター表示に意識を向けて約3～4knの対地速力で南西進中、ふと船首方を見た際、至近にB船を認めて避けようと右舵を取ったが、A船の左舷中央部とB船の船首部とが衝突した。 船長Aは、釣り場を移動する際に立ち上がってドジャーの上方から周囲を確認しておけば良かったと本事故後に思った。

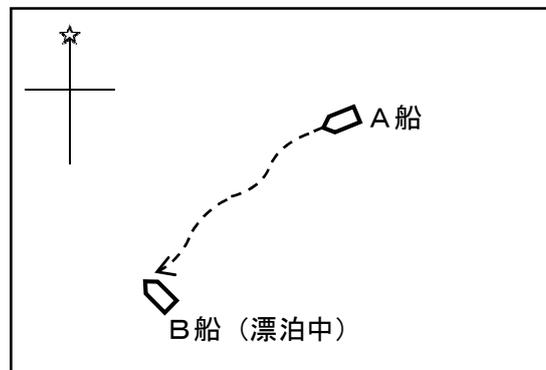
船長Bは、A船が更に接近してもB船を避ける様子がなかったので、衝突の危険を感じて船外機を後進に掛けたが間に合わず、B船とA船とが衝突した。（図1参照）

図1 衝突の状況（イメージ）

A船は、南西進中、船長Aが、前路に航行の支障となる他船はいないと思い、GPSプロッター表示に意識を向けて操船を続け、継続的に周囲の見張りを行っていなかったことから、左舷船首方で漂泊中のB船に気付くのが遅れ、至近にB船を認めて衝突を避けようと右舵を取ったが、B船と衝突したものと考えられる。
