## 船舶事故調査報告書

令和6年8月28日  
運輸安全委員会（海事専門部会）議決

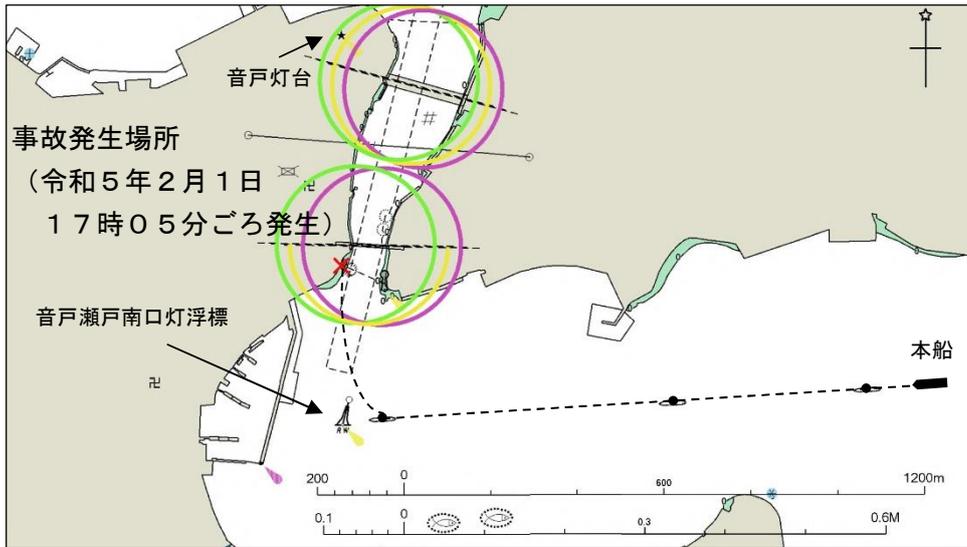
付図1 事故発生経過概略図

<p>船長は、海上保安庁に本事故発生 of 通報を行うとともに、A社に同旨の連絡を行った。</p> <p>本船は、自力で航行して音戸ノ瀬戸北口北西方沖に錨泊し、乗組員全員で船体各部の点検等を行った後、翌日、呉市呉港に入港した。</p> <p>船長は、令和5年1月24日から本船に乗船しており、音戸ノ瀬戸の通航経験は、他の船舶では幾度もあったものの、本船では本事故時が初めてであった。</p> <p>船長は、本船の旋回径がこれまでに経験した本船とほぼ同じ大きさの他船と同様であると思ひ、本船に乗船するに当たり、海上公試運転成績書等で操縦性能を確認しておらず、本件針路目標中央部に向けて右回頭を始めたが、想定したよりも大回りしたと本事故後に思った。</p> <p>船長は、音戸ノ瀬戸南口付近で右舵を取った際、速力を十分に落としていれば良かったと本事故後に思った。</p> <p>(付図1 事故発生経過概略図、写真1 バルバスバウの損傷状況参照)</p>
分析	<p>本船は、音戸ノ瀬戸南口に向けて西進中、船長が、針路を中央部に向けようとして、事前に速力を十分に落とすことなく、減速中に右舵約10°を取って右回頭させたことから、想定したよりも大回りしながら航行を続け、主機を中立運転にしたものの、本件陸上施設を避けることができずに衝突したものと考えられる。</p> <p>船長は、本船を操船するに当たり、操縦性能を正確に把握していなかったことから、速力を十分に落とさずに右舵約10°を取って右回頭を始めたものと考えられる。</p> <p>船長は、本船の操縦性能がこれまでに経験した本船とほぼ同じ大きさの他船と同様であると思つたことから、本船に乗船するに当たり、海上公試運転成績書等で操縦性能を確認していなかったものと考えられる。</p>
原因	<p>本事故は、本船が、音戸ノ瀬戸南口に向けて西進中、船長が、針路を中央部に向けようとして、事前に速力を十分に落とすことなく、減速中に右舵約10°を取って右回頭させたため、想定したよりも大回りしながら航行を続け、主機を中立運転にしたものの、本件陸上施設を避けることができずに衝突したものと考えられる。</p>

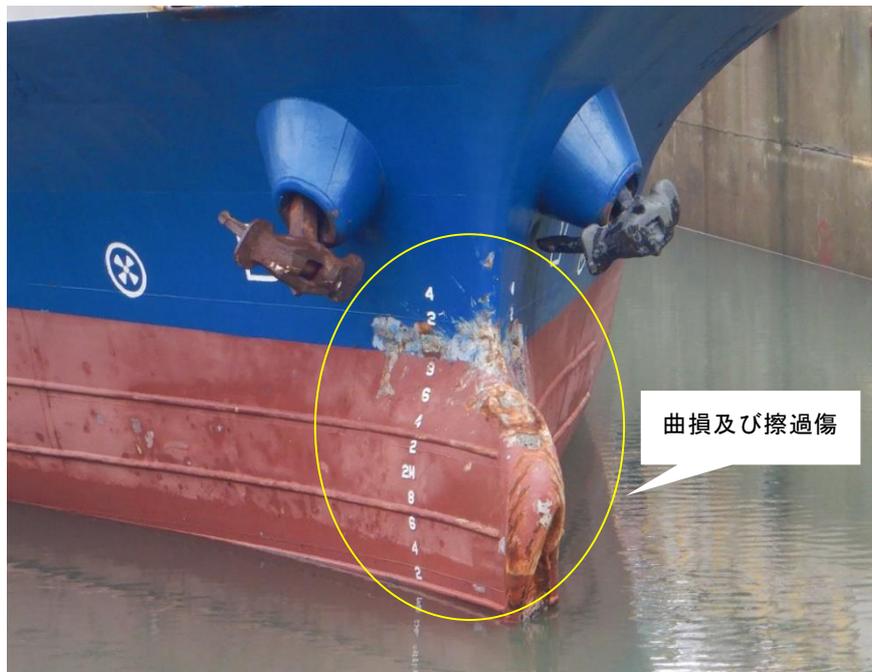
事故種類	衝突（陸上施設）
発生日時	令和5年2月1日 17時05分ごろ
発生場所	広島県呉市倉橋島北北東岸（音戸ノ瀬戸） 音戸灯台から真方位180°530m付近 （概位 北緯34°11.7′ 東経132°32.2′）
事故の概要	貨物船福丸は、右回頭中、陸上施設に衝突した。
事故調査の経過	令和5年2月6日、主管調査官（広島事務所）を指名 原因関係者から意見聴取手続実施済
事実情報	
船種船名、総トン数	貨物船 福丸、218トン
船舶番号、船舶所有者等	134517、株式会社六甲船舶（A社）
乗組員等に関する情報	船長、五級（航海）
負傷者	なし
損傷	本船 バルバスバウに曲損及び擦過傷 陸上施設 コンクリート部に損壊等
気象・海象	気象：天気 晴れ、風向 西、風力 2、視界 良好 海象：海上 平穏、潮汐 上げ潮の末期、潮流 南南西流約0.2 ノット（kn）（乗組員の観測値） 日没時刻：17時39分ごろ
事故の経過	<p>本船は、船長ほか3人が乗り組み、空船で、愛媛県四国中央市三島川之江港を出港し、音戸ノ瀬戸を経由する予定で、呉市小用港に向かった。</p> <p>船長は、愛媛県今治市津島北方沖で、航海士から船橋当直を引き継いで単独で船橋当直につき、レーダー及びGPSプロッターを作動させ、音戸ノ瀬戸南口に向けて約10knの速力（対地速力、以下同じ。）で、自動操舵により西進していた。</p> <p>船長は、ライブカメラで、反航船等本船の航行に支障となる船舶がないことを確認した後、針路を音戸ノ瀬戸中央部付近（以下「中央部」という。）に向けようとして手動操舵に切り替え、速力を約8knに減速し、右舵約10°を取った。</p> <p>船長は、本船が右回頭を始めたものの、想定したよりも大回りし、船首が中央部に向きそうにないので、操舵装置の切替スイッチの不調ではないかと考え、一旦、自動操舵に戻した。</p> <p>船長は、再び手動操舵に切り替えて右舵約10°を取ったが、本船は依然として想定したよりも大回りしながら航行を続け、倉橋島の陸上施設（以下「本件陸上施設」という。）が間近に迫って、主機を中立運転としたものの、本件陸上施設に衝突した。</p>

写真1 バルバスバウの損傷状況

再発防止策	<p>今後の同種事故等の再発防止に役立つ事項として、次のことが考えられる。</p> <ul style="list-style-type: none"> <li>・船長は、初めての船舶に乗船する際、船舶によって操縦性能が異なることに留意してあらかじめ操縦性能を十分に把握し、また、可航幅が狭い海域等を航行する場合、想定したような旋回径が得られないなど不測の事態に備え、事前に速力を十分に落として航行すること。</li> </ul>
